OSMO-Tuloksia

Maan rakenne ja kuivatus

Jukka Rajala
erikoissuunnittelija, OSMO-hanke
Helsingin yliopisto, Ruralia-instituutti
2.4.2019

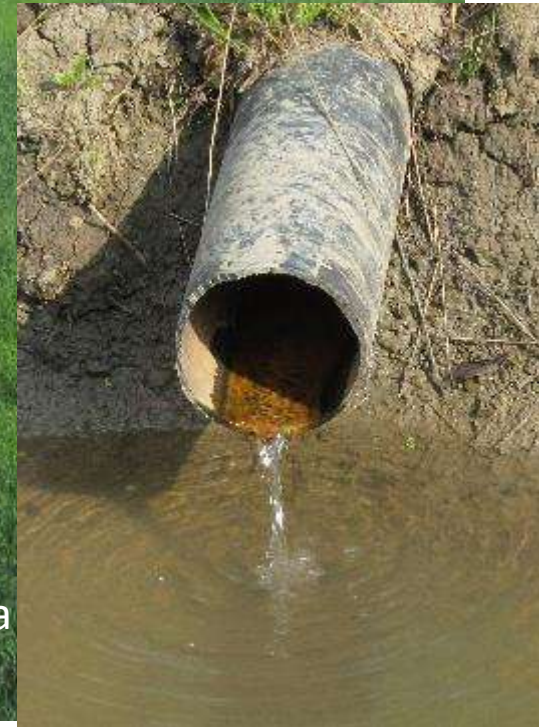
Tuleeko laskuaukosta RIITTÄVÄSTI vettä ?

Kaurapelto kesäkuun lopulla

=>Pohjavesi 30-40 cm maan pinnan alapuolella

=>Kokooja oli miltei kokonaan juurten tukkima laskuaukon yläpuolelta

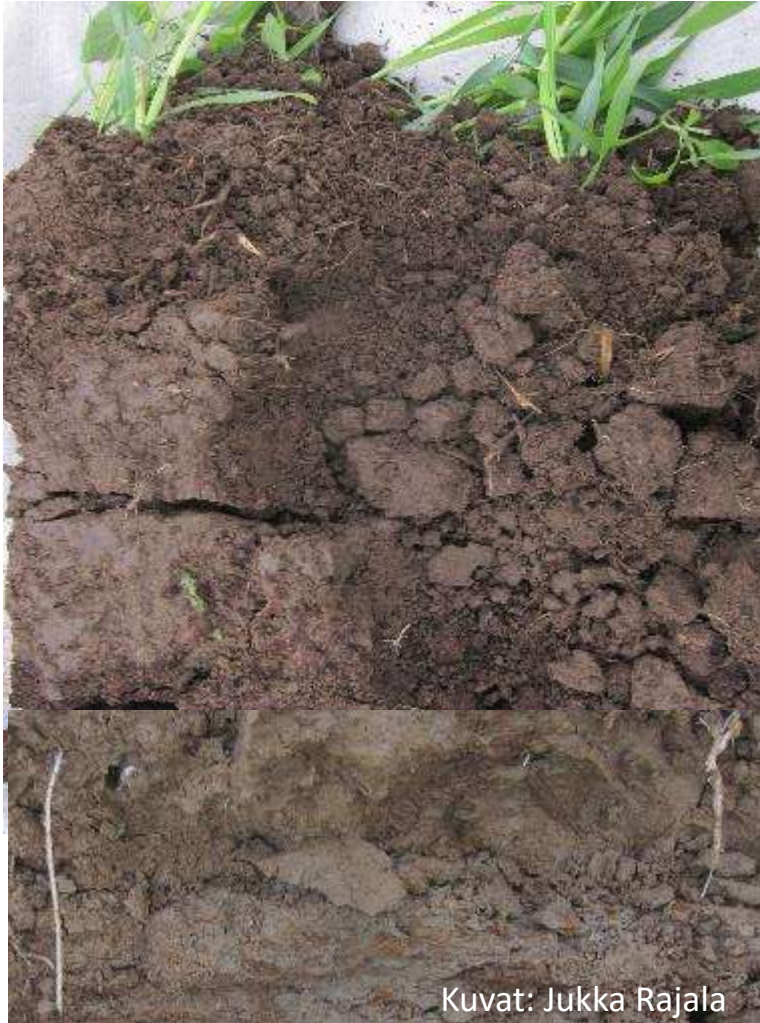
htHs Sa-lohko

Kylvömuokkauskerros
hyvärakenteinen

Yläosa melko tiivis

Alaosa melko tiivis
Juuristo harva

Suorakylvö + lautasmuokkaus

Pohjamaassa vähän juuria

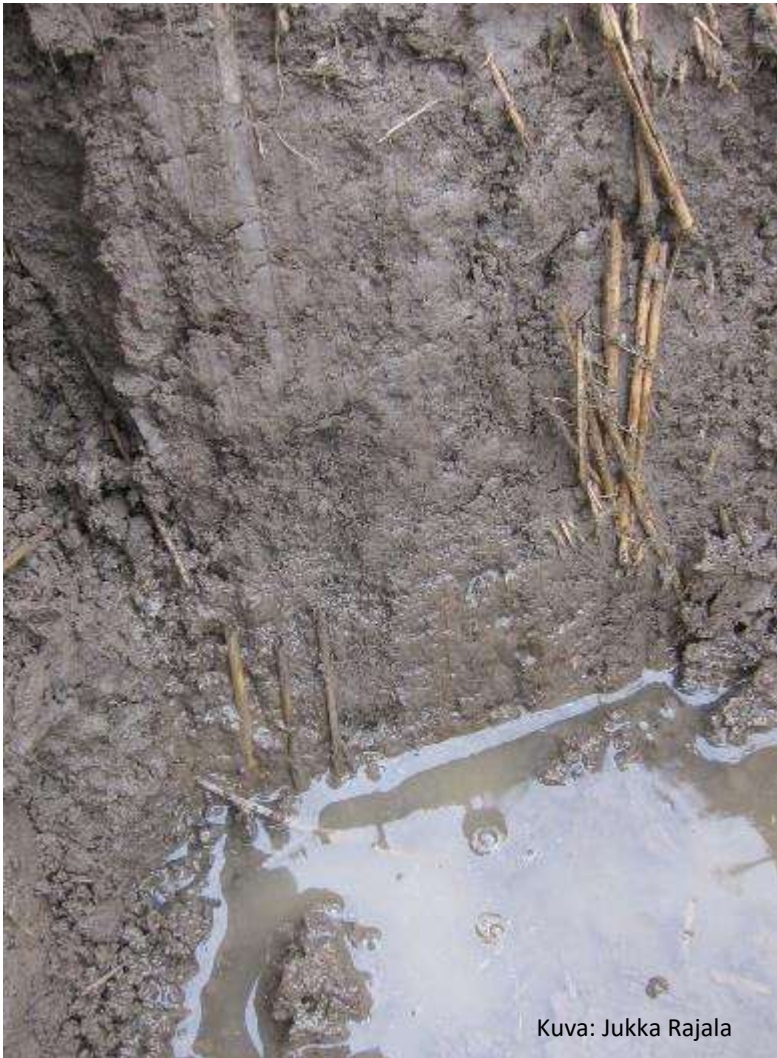
...ja sadekausina

- Läpäisevyys ei riitä
- => Ruokamultakerroksen alaosaan kertyy vettä
- => Aiheuttaa hapen puutetta
- => Juuret ja pieneliötoiminta sekä maan rakenne kärsivät

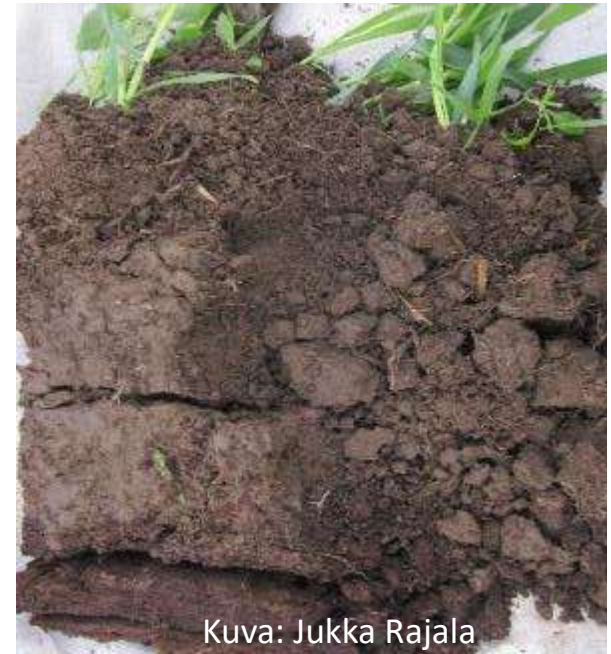
Fysikaalisen kasvukunnon puutteita Sa

- Reunaoja perkaamaton
- Painanteita – tarvetta pinnanmuotoiluun
- Vedenläpäisykyky heikko
- Juurikanavia vähän
- Lieroja pintamaassa runsaasti, syvemmillä hyvin vähän
- Joen vedenpinta vaihtelee; kun vesi korkealla, pelto märkä (pengerretty lohko)

- Lautasmuokkarista kultivaattoriin
- Reunaojien perkaus
- Pellon tasaus ojamailla ja automaattilanalla
- Nurmia ja syysviljoja viljelykiertoon
- Jankkurointi nurmessa
- Jankkurointi rukiin kylvön yhteydessä
- Ca:Mg-suhteen korjaus kipsillä

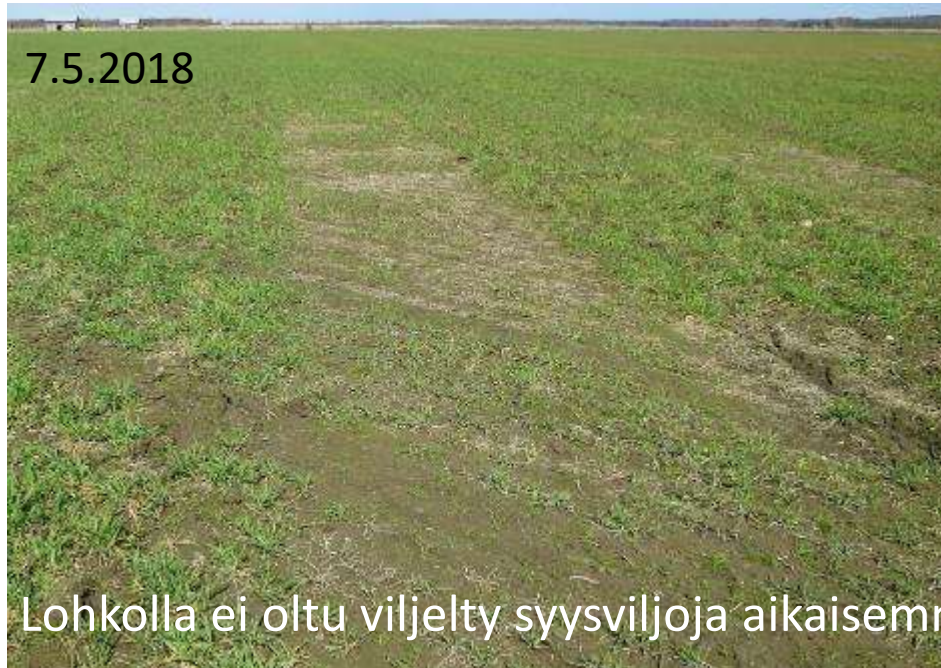
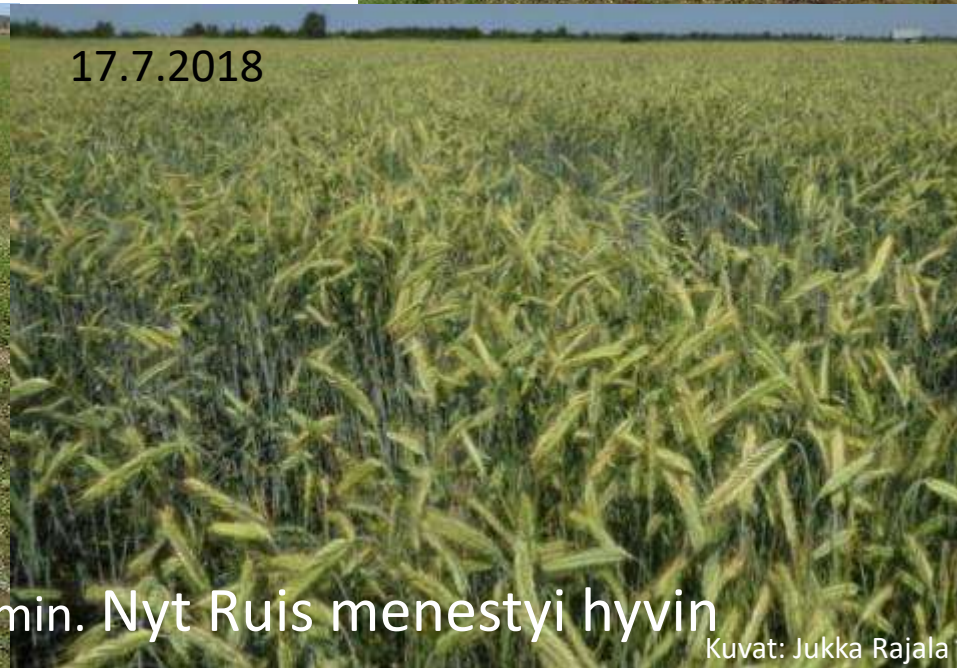
7.5.2018

17.7.2018

Lohkolla ei oltu viljelty syysviljoja aikaisemmin. Nyt Ruis menestyi hyvin

- Viljelytekniikan muutokset
- Muokkausten muutokset
- Biologinen kuohkeutus syväj. kasveilla
- Mekaaninen (syvä)kuohkeutus

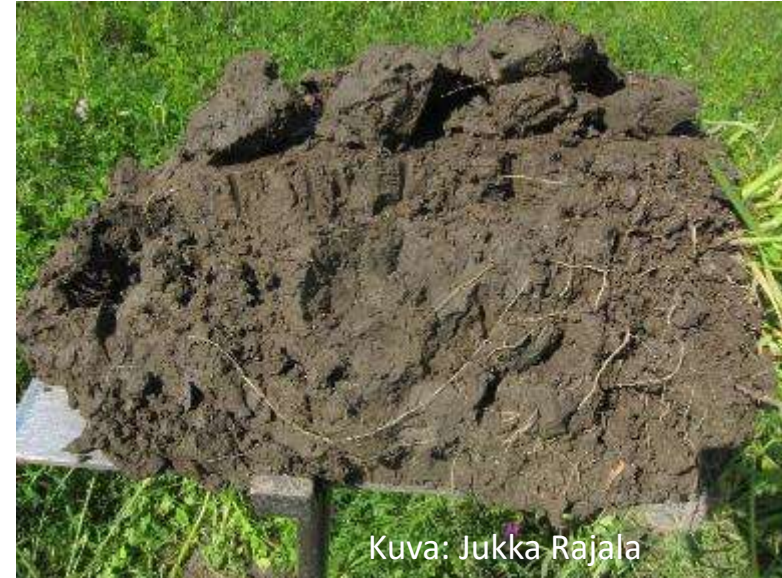
Rakenteen puutteita Hy

- Tiivis/lohkareinen
- Pintakerros 5-7 cm
hyvärakenteinen
- Ruokamultakerros liian tiivis
- Pohjamaan yläosa tiivis
- Pohjamaa tiivis
- Ei lierokanavia
- =>Vedenläpäisykyky heikko
- =>Juuristo harva ja pieni
- Muruja syvemmällä hyvin vähän

- Vesitalouden parantaminen
- Viljelykierto maata hoitavaksi
=> Viherlannoitusnurmia, syysviljoja, aluskasveja viljelykiertoon
- Eloperäisen aineksen lisäys
=> Maataparantavia kasveja ja kasvipeitteisyyttä lisää
=> Karjanlantaan lannoitteeksi
- Muokkaus
=> Lautasmuokkarista kultivaattoriin
=> Syväkuohkeutus
Ca:Mg-suhteen parantaminen kipsillä

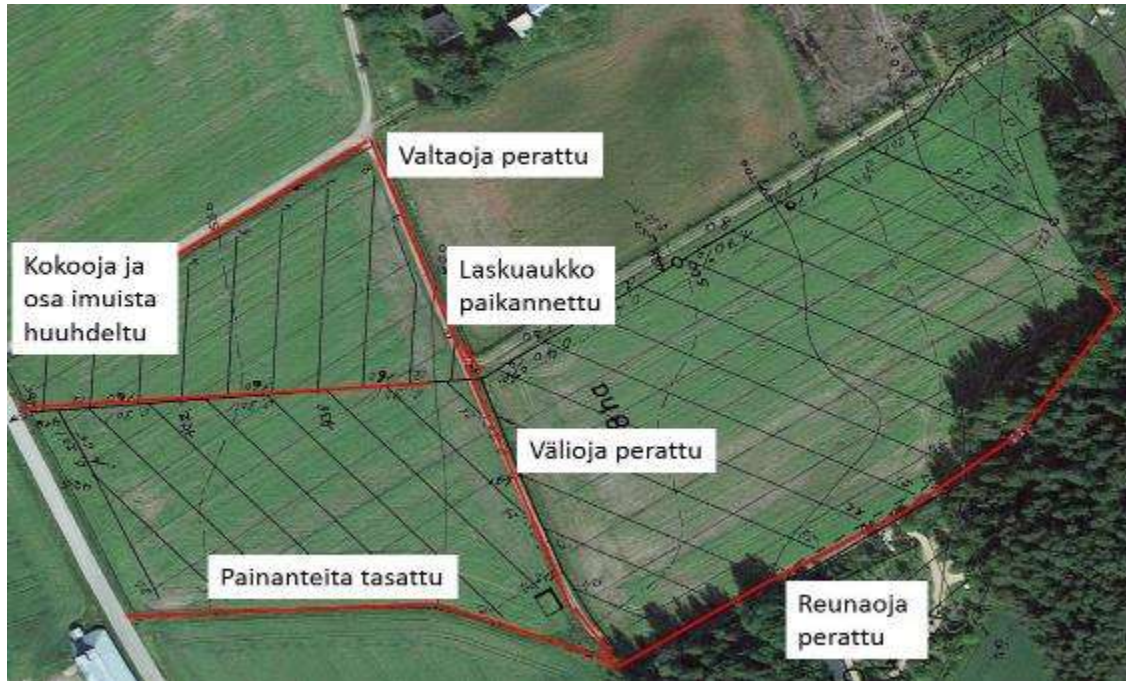
Salaojitus 1965 ja kunnostus

- Kokooja ja osa imuista huuhdeltu – olivat kunnossa Kuvat: Jukka Rajala
- Yläpuolen lohkon laskuaukko etsitty ja kaivettu esiin 40 cm syvyydestä ja toimivaksi
- Laskuoja, välioja ja reunaojat perattu
- Painanteita tasattu

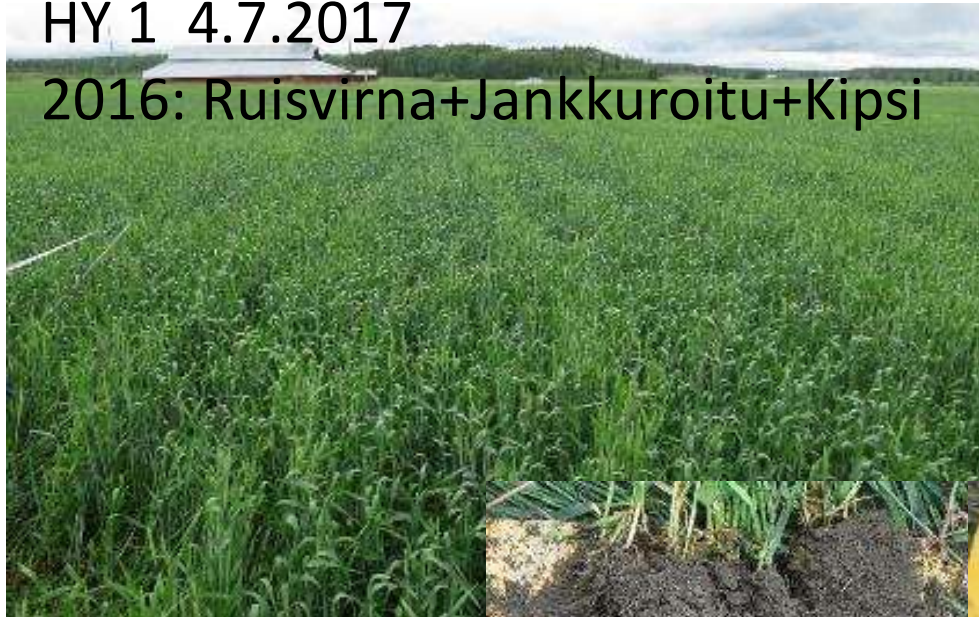
HY 1 4.7.2017

2016: Ruisvirna+Jankkuroitu+Kipsi

Syysvehnä
menestyi hyvin
Rakenne parani

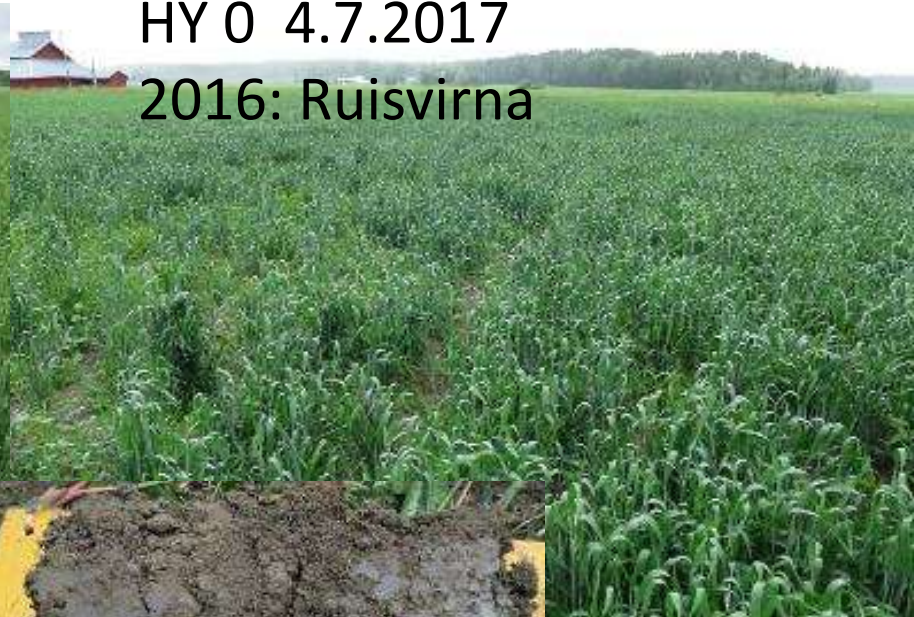
HY 0 4.7.2017

2016: Ruisvirna

Syysvehnä ei
menestynyt
Rakenne
ei parantunut

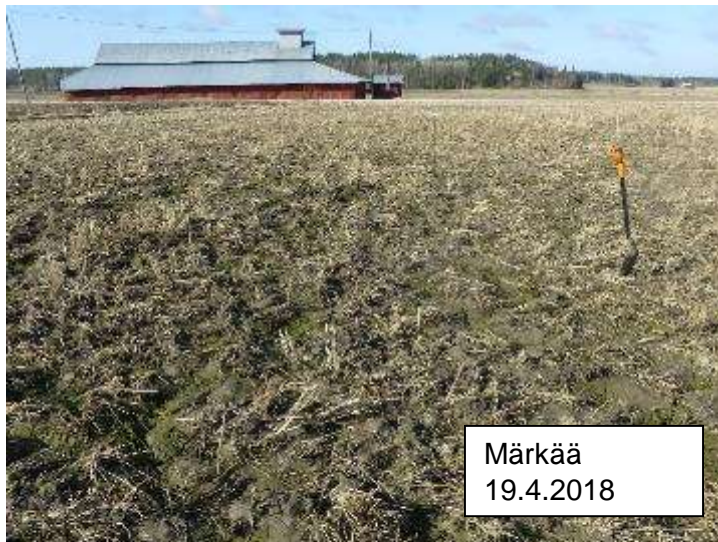
Märkää
19.4.2018

- Vedenläpäisykyky heikko
 - Pellon märkyymisen sieto heikko
- => Pohjavesi nousee ruokamultakerrokseen ja pysyy siinä viikkoja

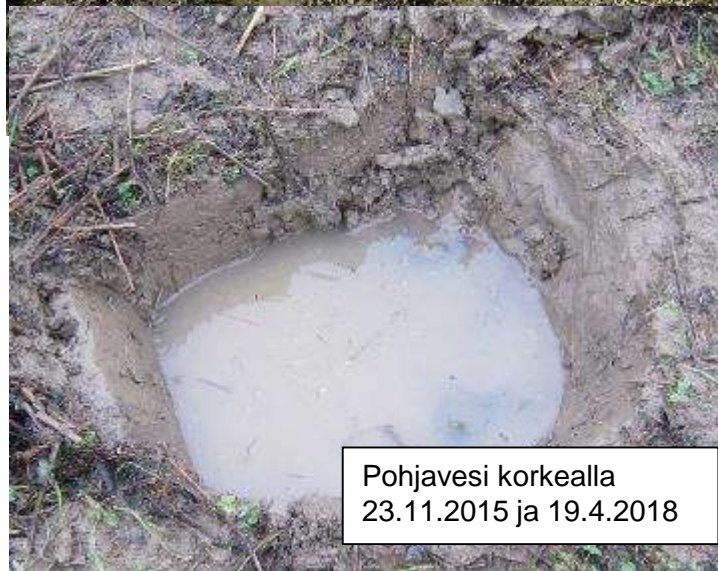
Pohjavesi korkealla
23.11.2015 ja 19.4.2018

Leväkasvustoa
19.4.2018

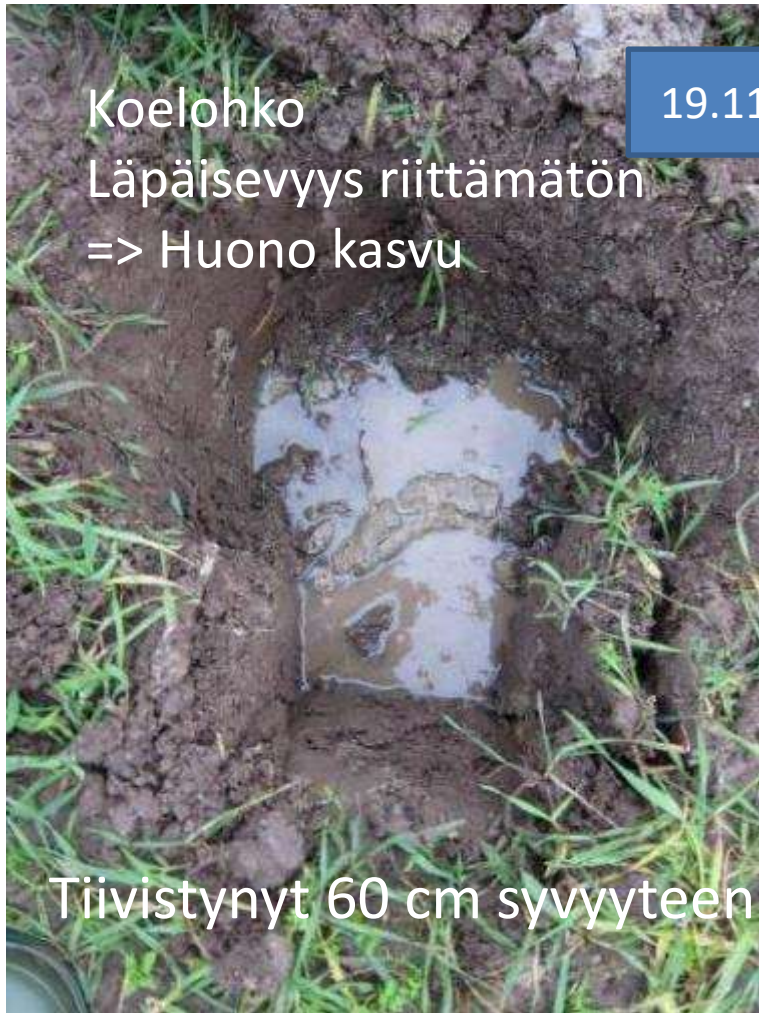
Pohjamaa tiivistä 60 cm syvyyteen

Koelohko
Läpäisevyys riittämätön
=> Huono kasvu

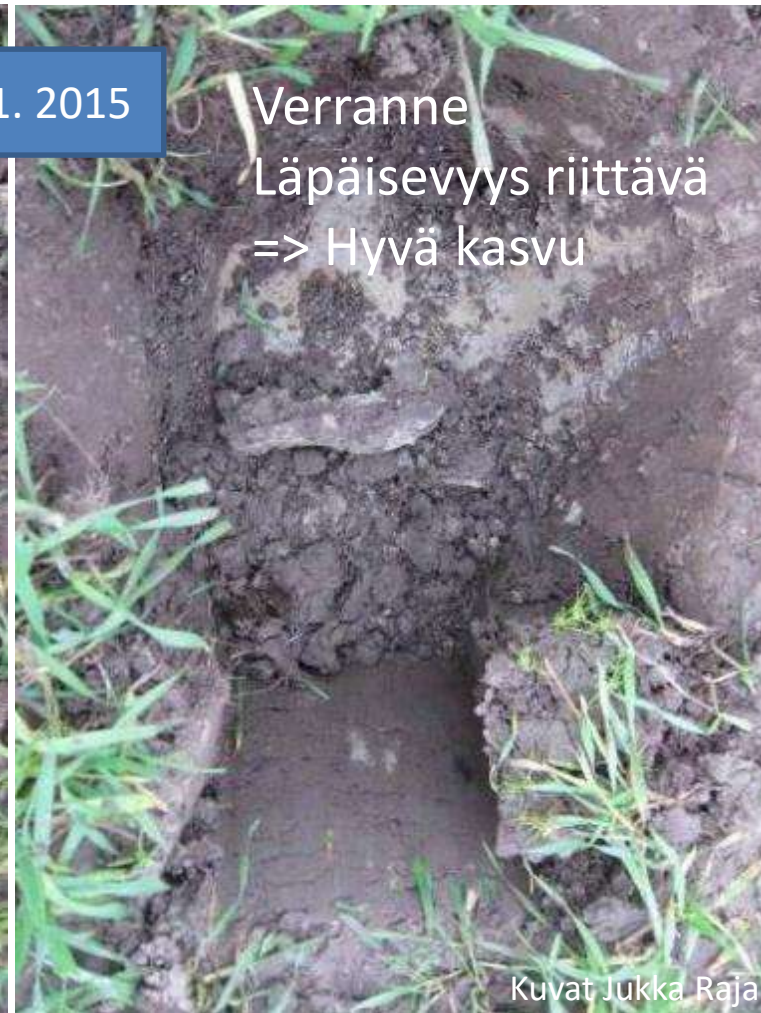
Verranne
Läpäisevyys riittävä
=> Hyvä kasvu

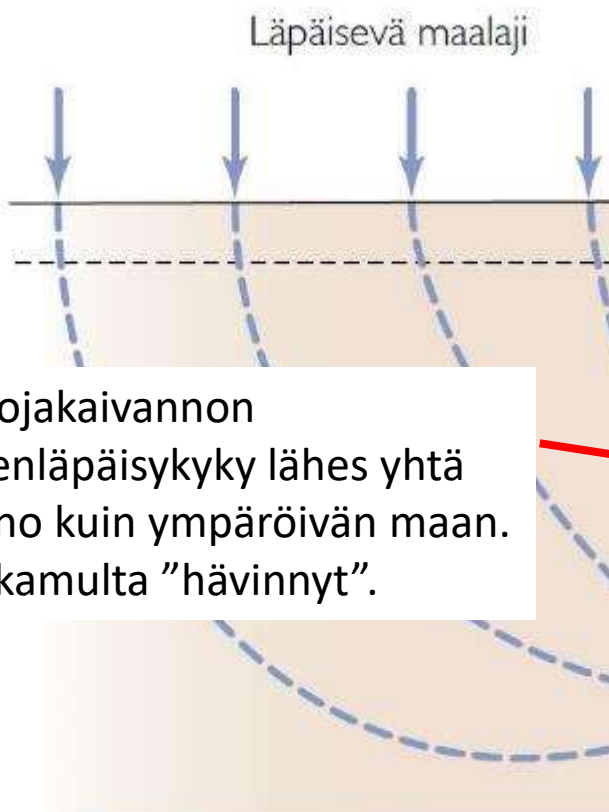
Salaojakaivannon
vedenläpäisykyky lähes yhtä
huono kuin ympäröivän maan.
Ruokamulta "hävinnyt".

Veden kulku tiiliputkiin
liian hidasta
