Kartta-aineistojen kuvien tulkinta

Jukka Rajala
23.1.2024

Kartta-aineistoista

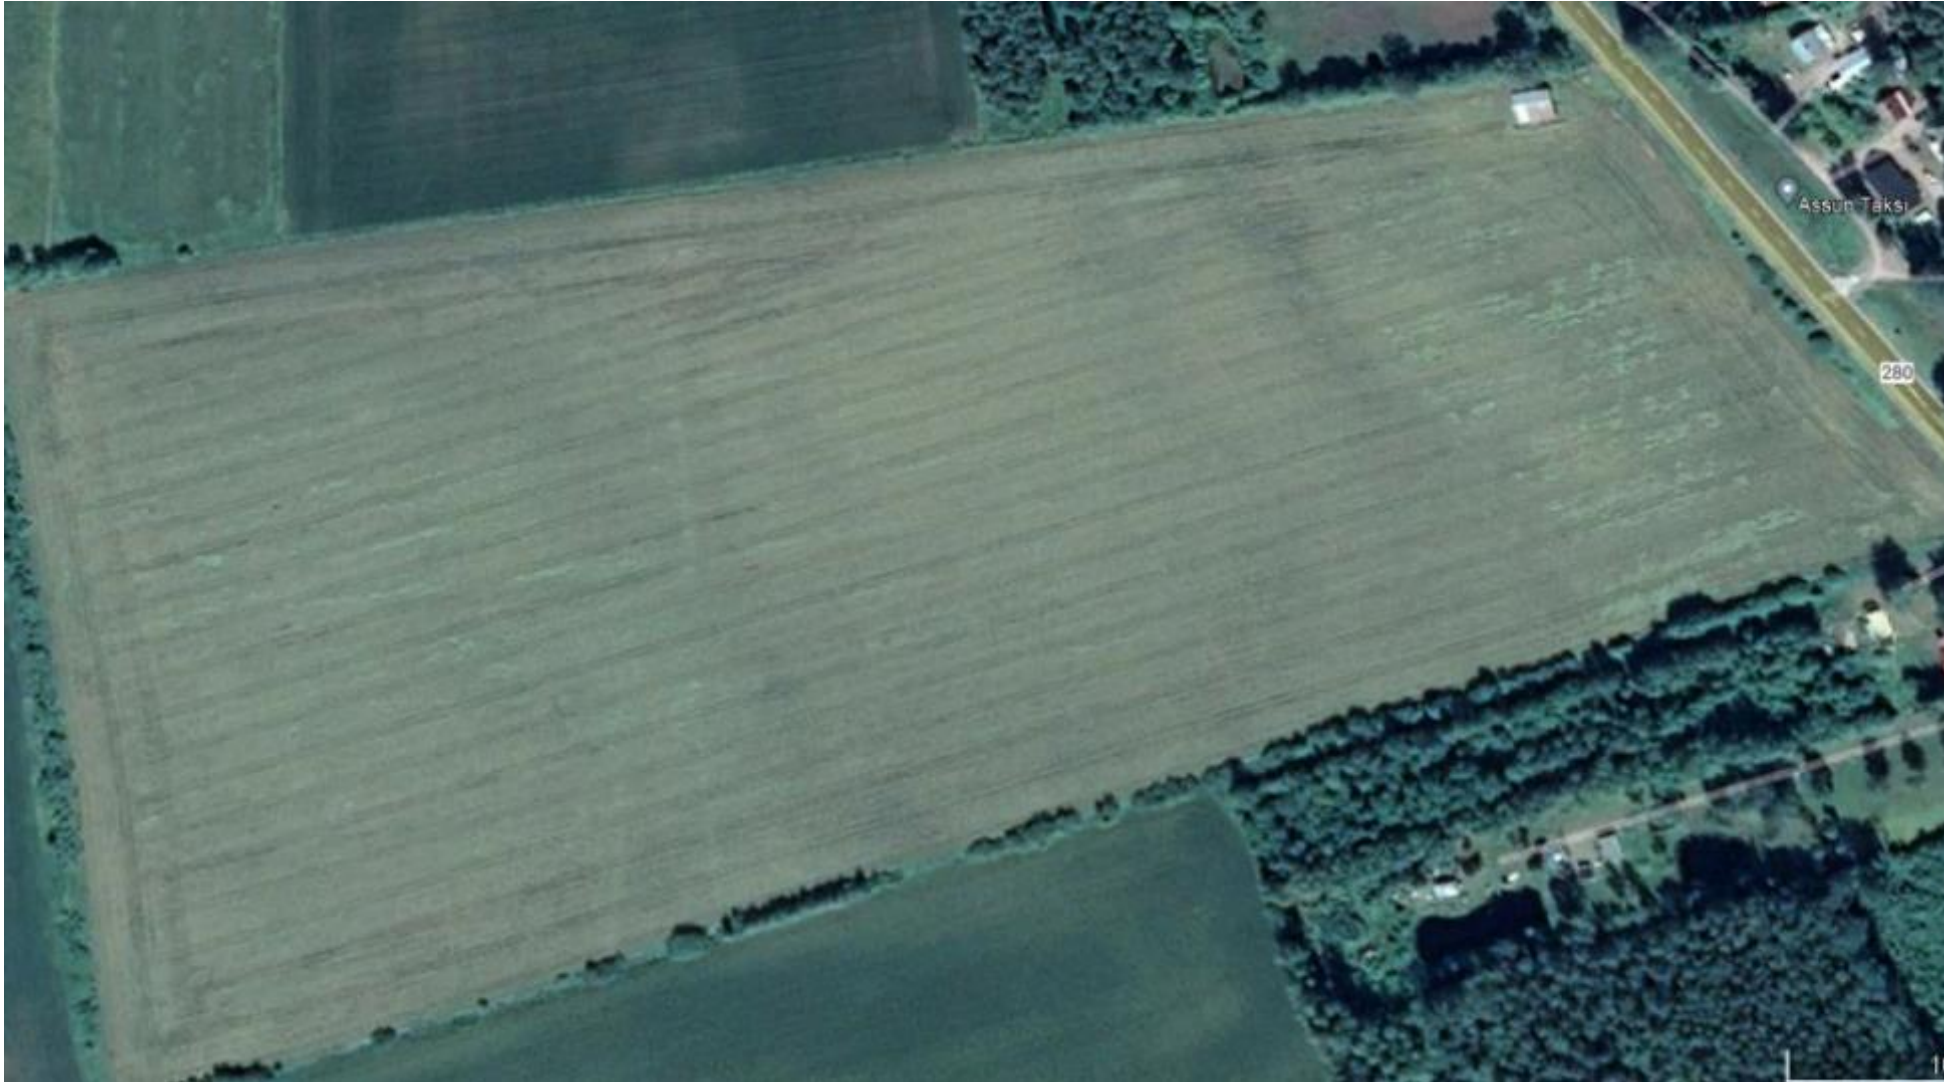
10.7.2019

Tasainen kasvu
hyvänä vuonna

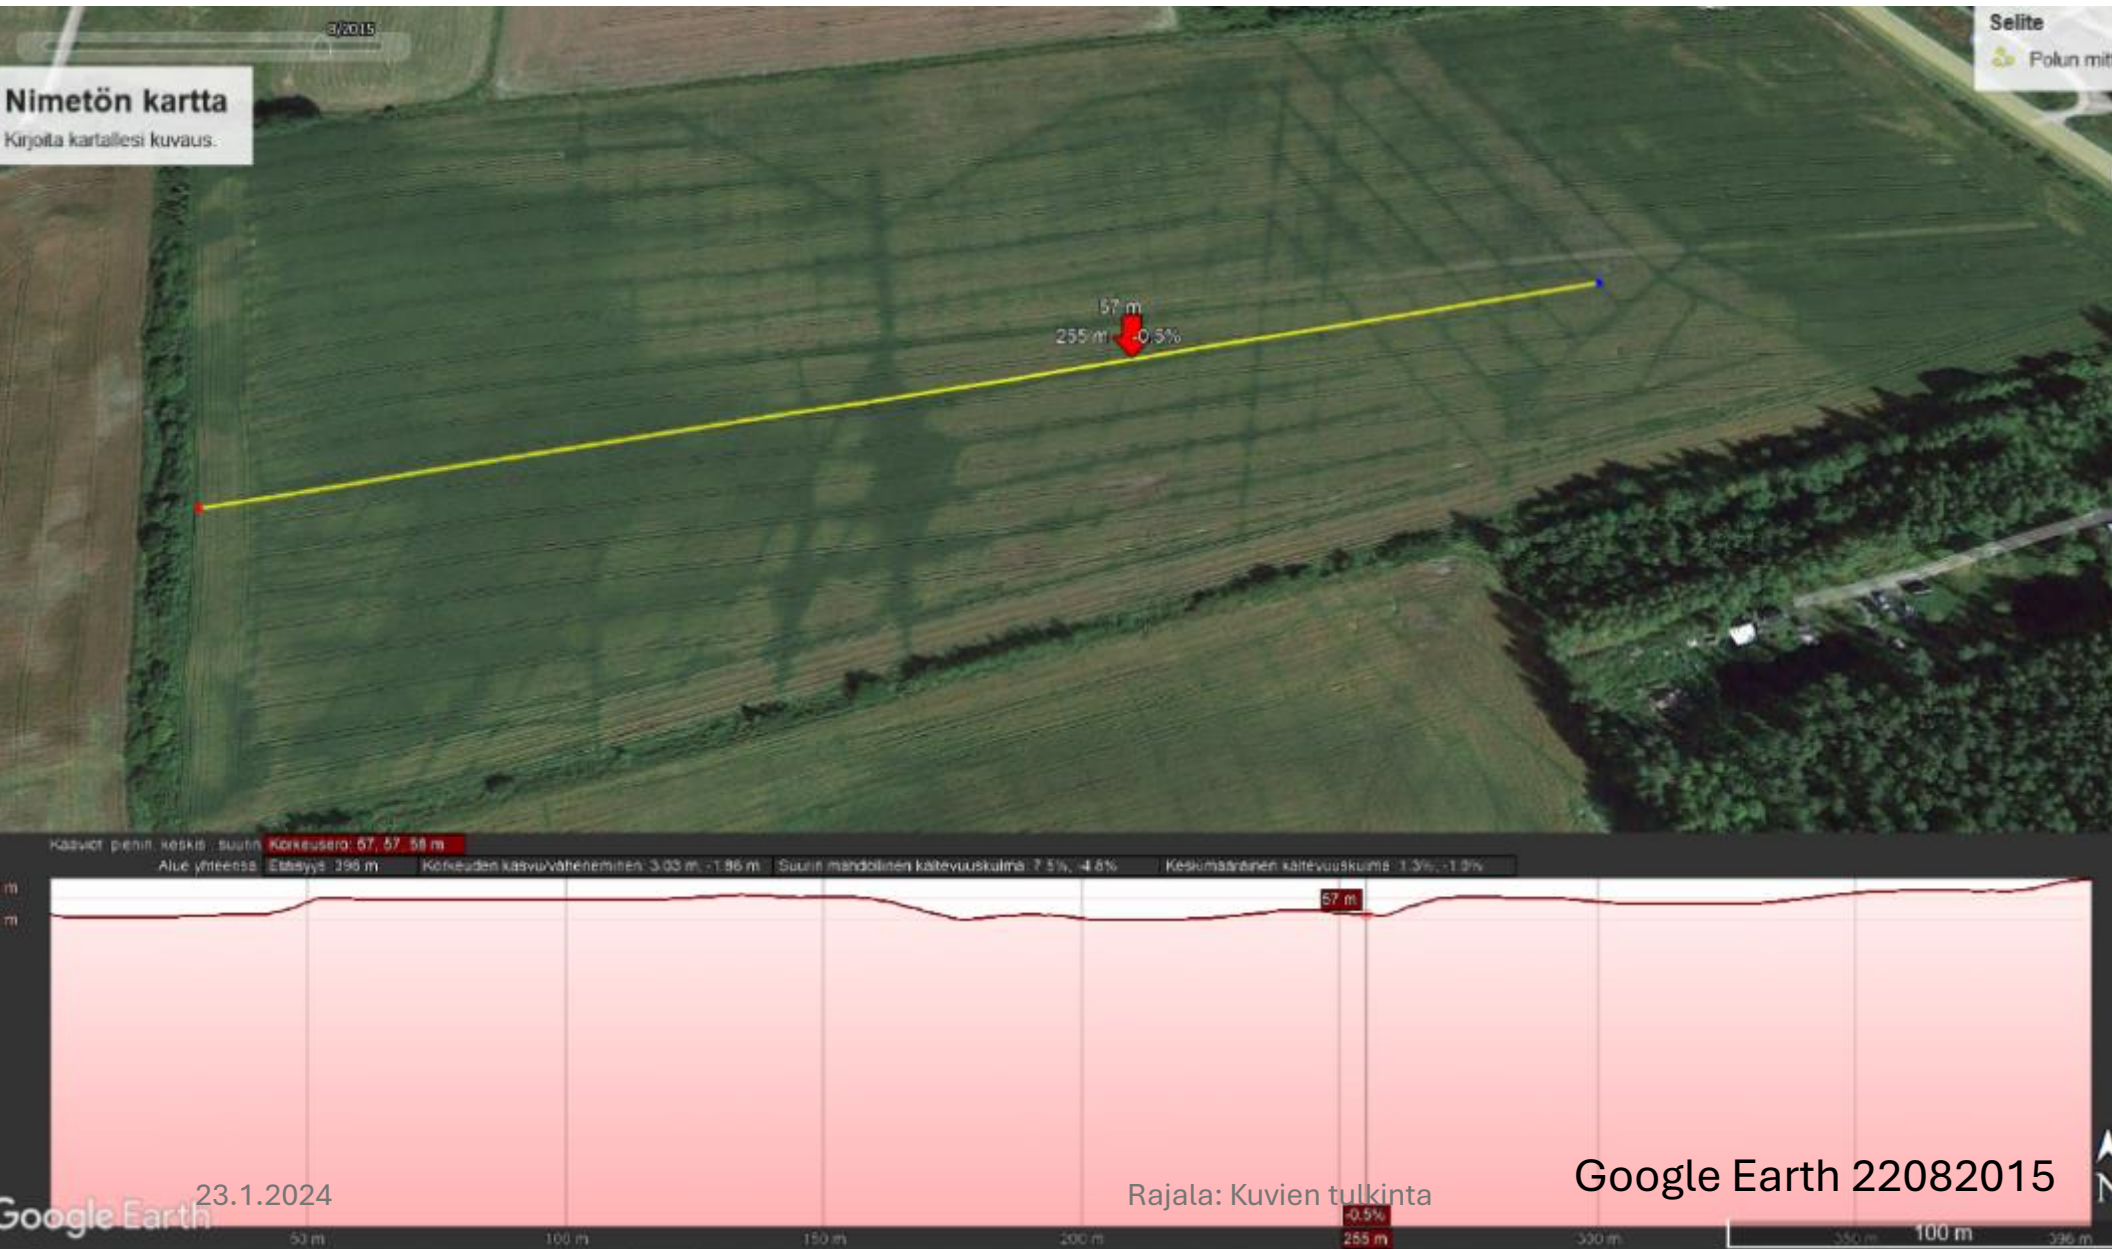
Huonokasvuinen keskiosa alavaa/notkelma

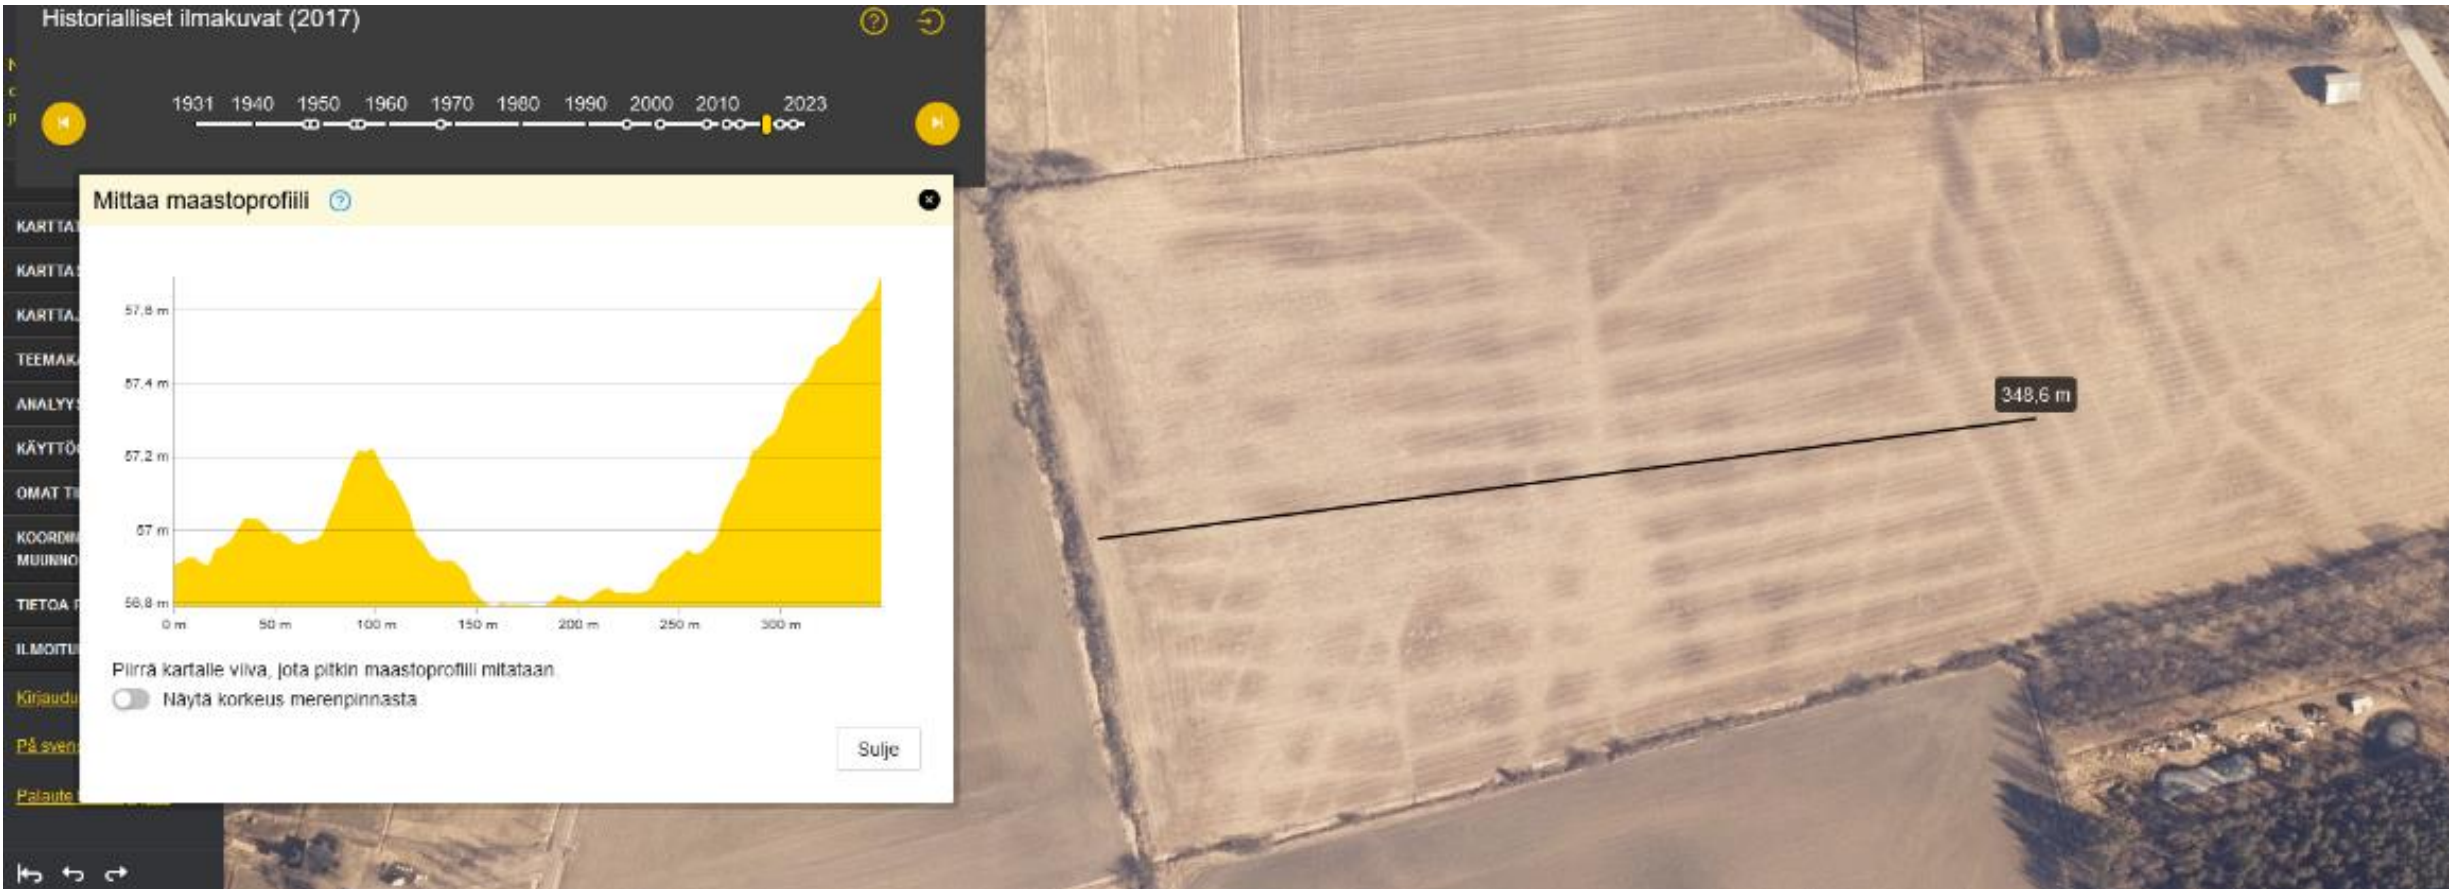
Tarkempi profiili pituussuuntaan

Lohko keskeltä notkolla n 20 cm

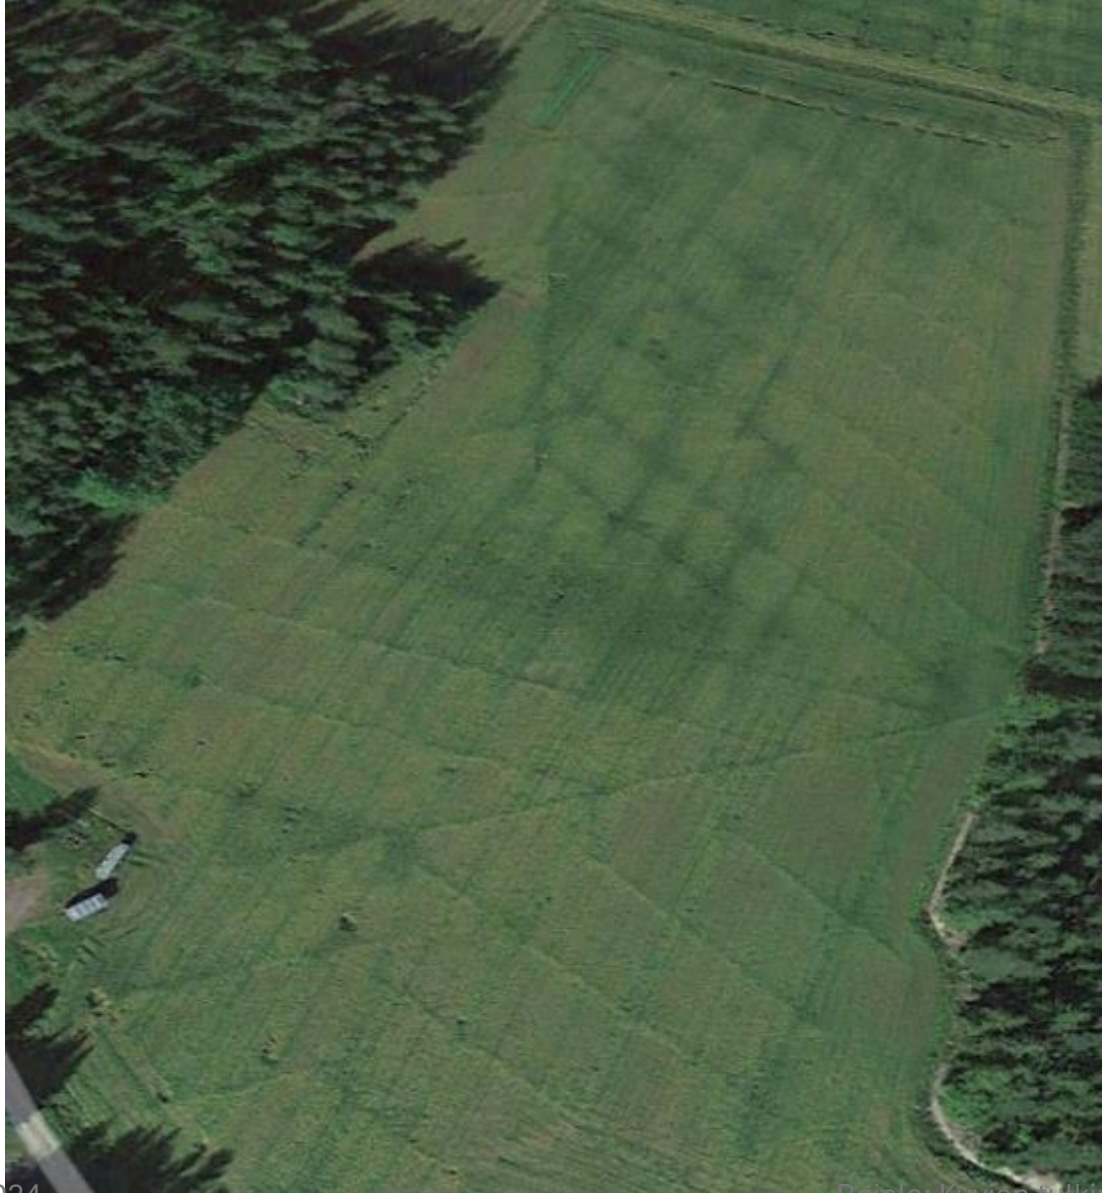
Salaojat näkyvissä 22.8.2015

Myös sarkaojien kohtia

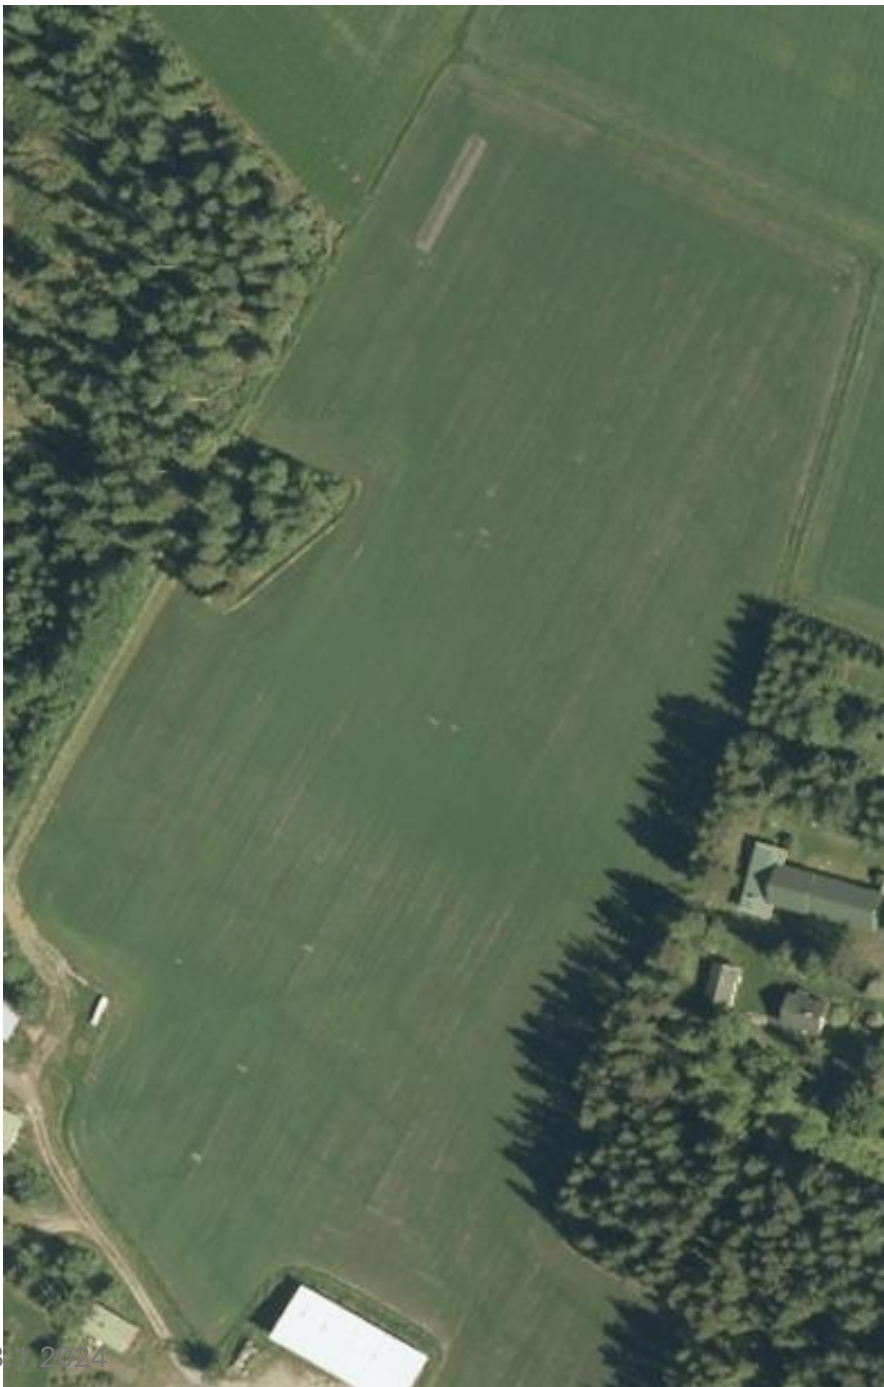
Heinäkuussa 2015 tasaisempi kasvu

Kasvussa vain vähäisempiä eroja

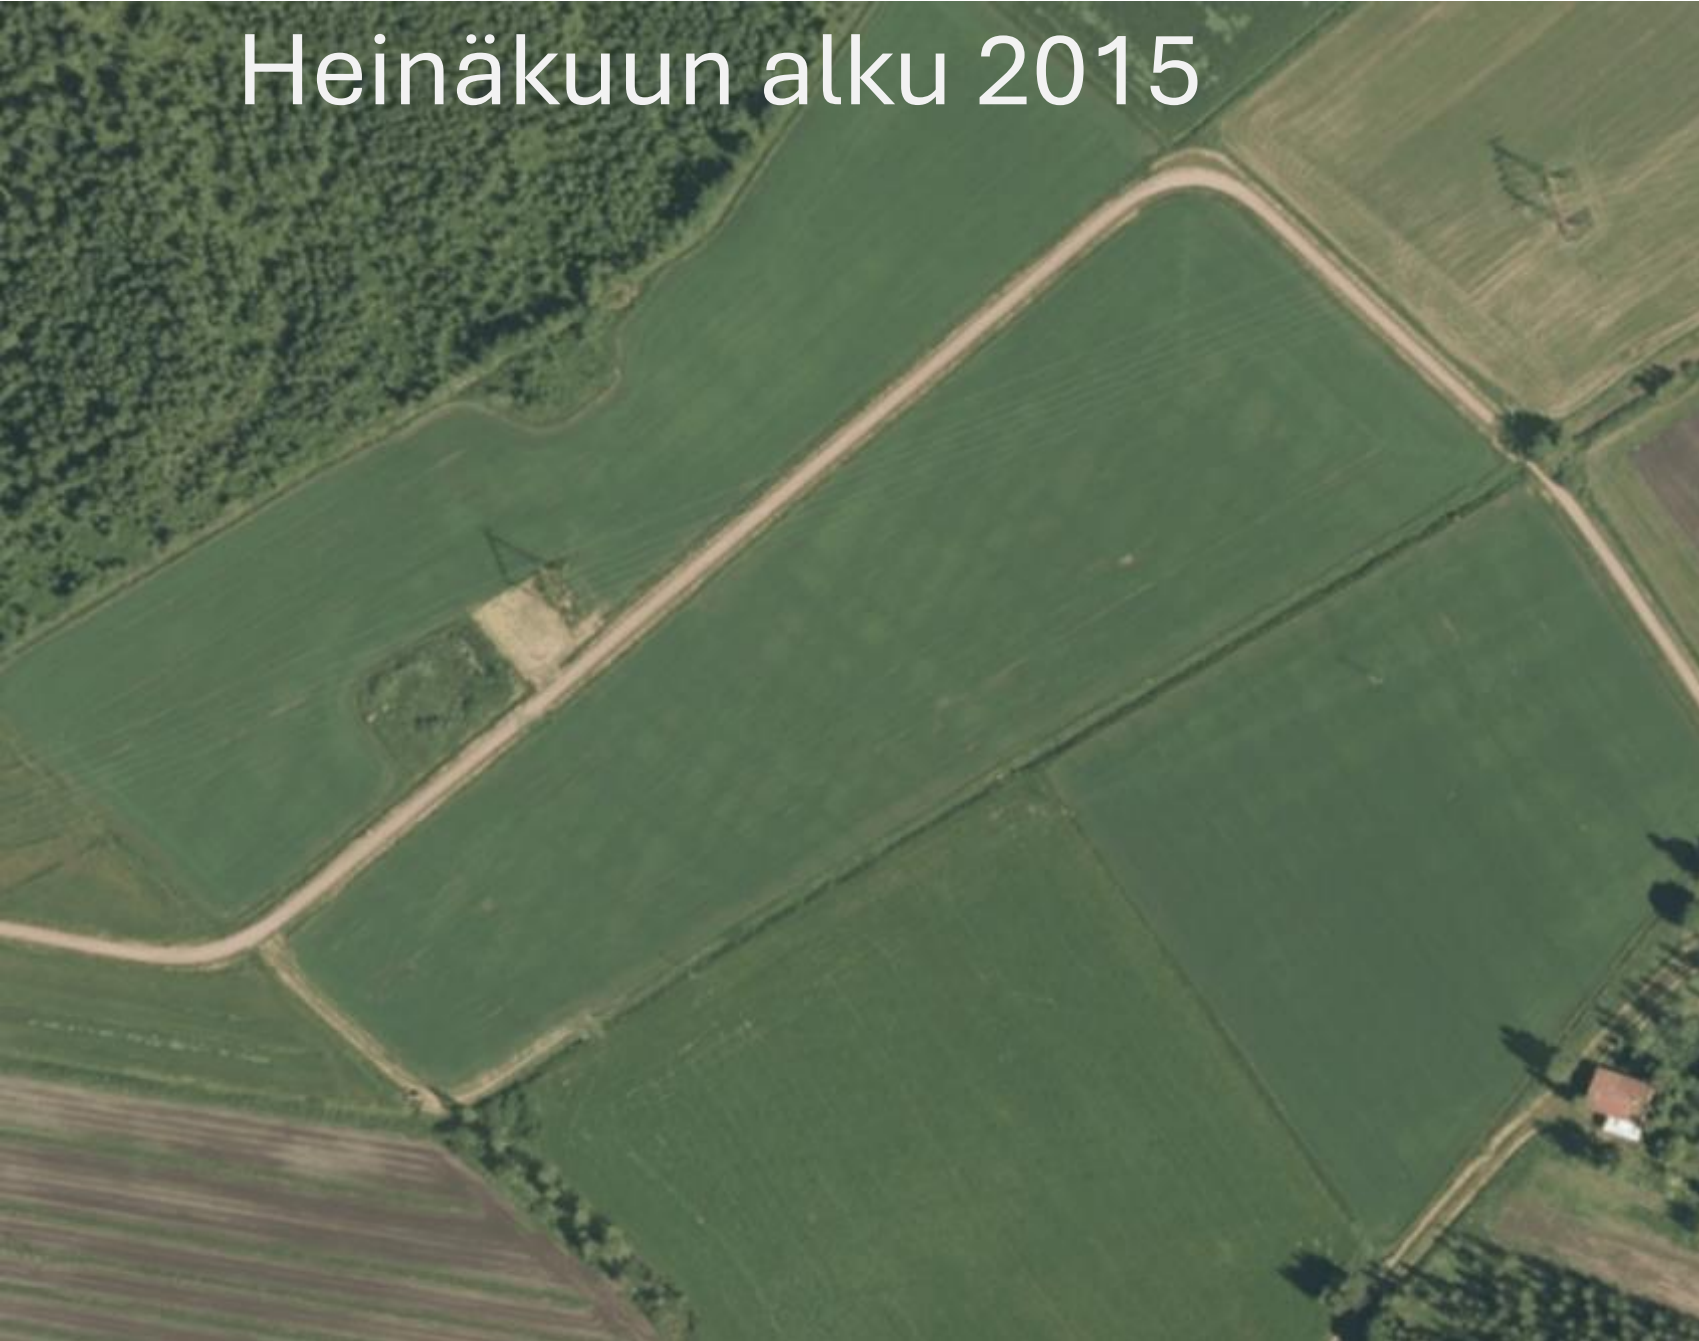
Heinäkuun alku 2015

Kasvu melko tasaista ja pääosin hyvää.

Salaojien ja vanhojen sarkaojien paikat erottuvat vain heikosti.

Painanteita ei näy.

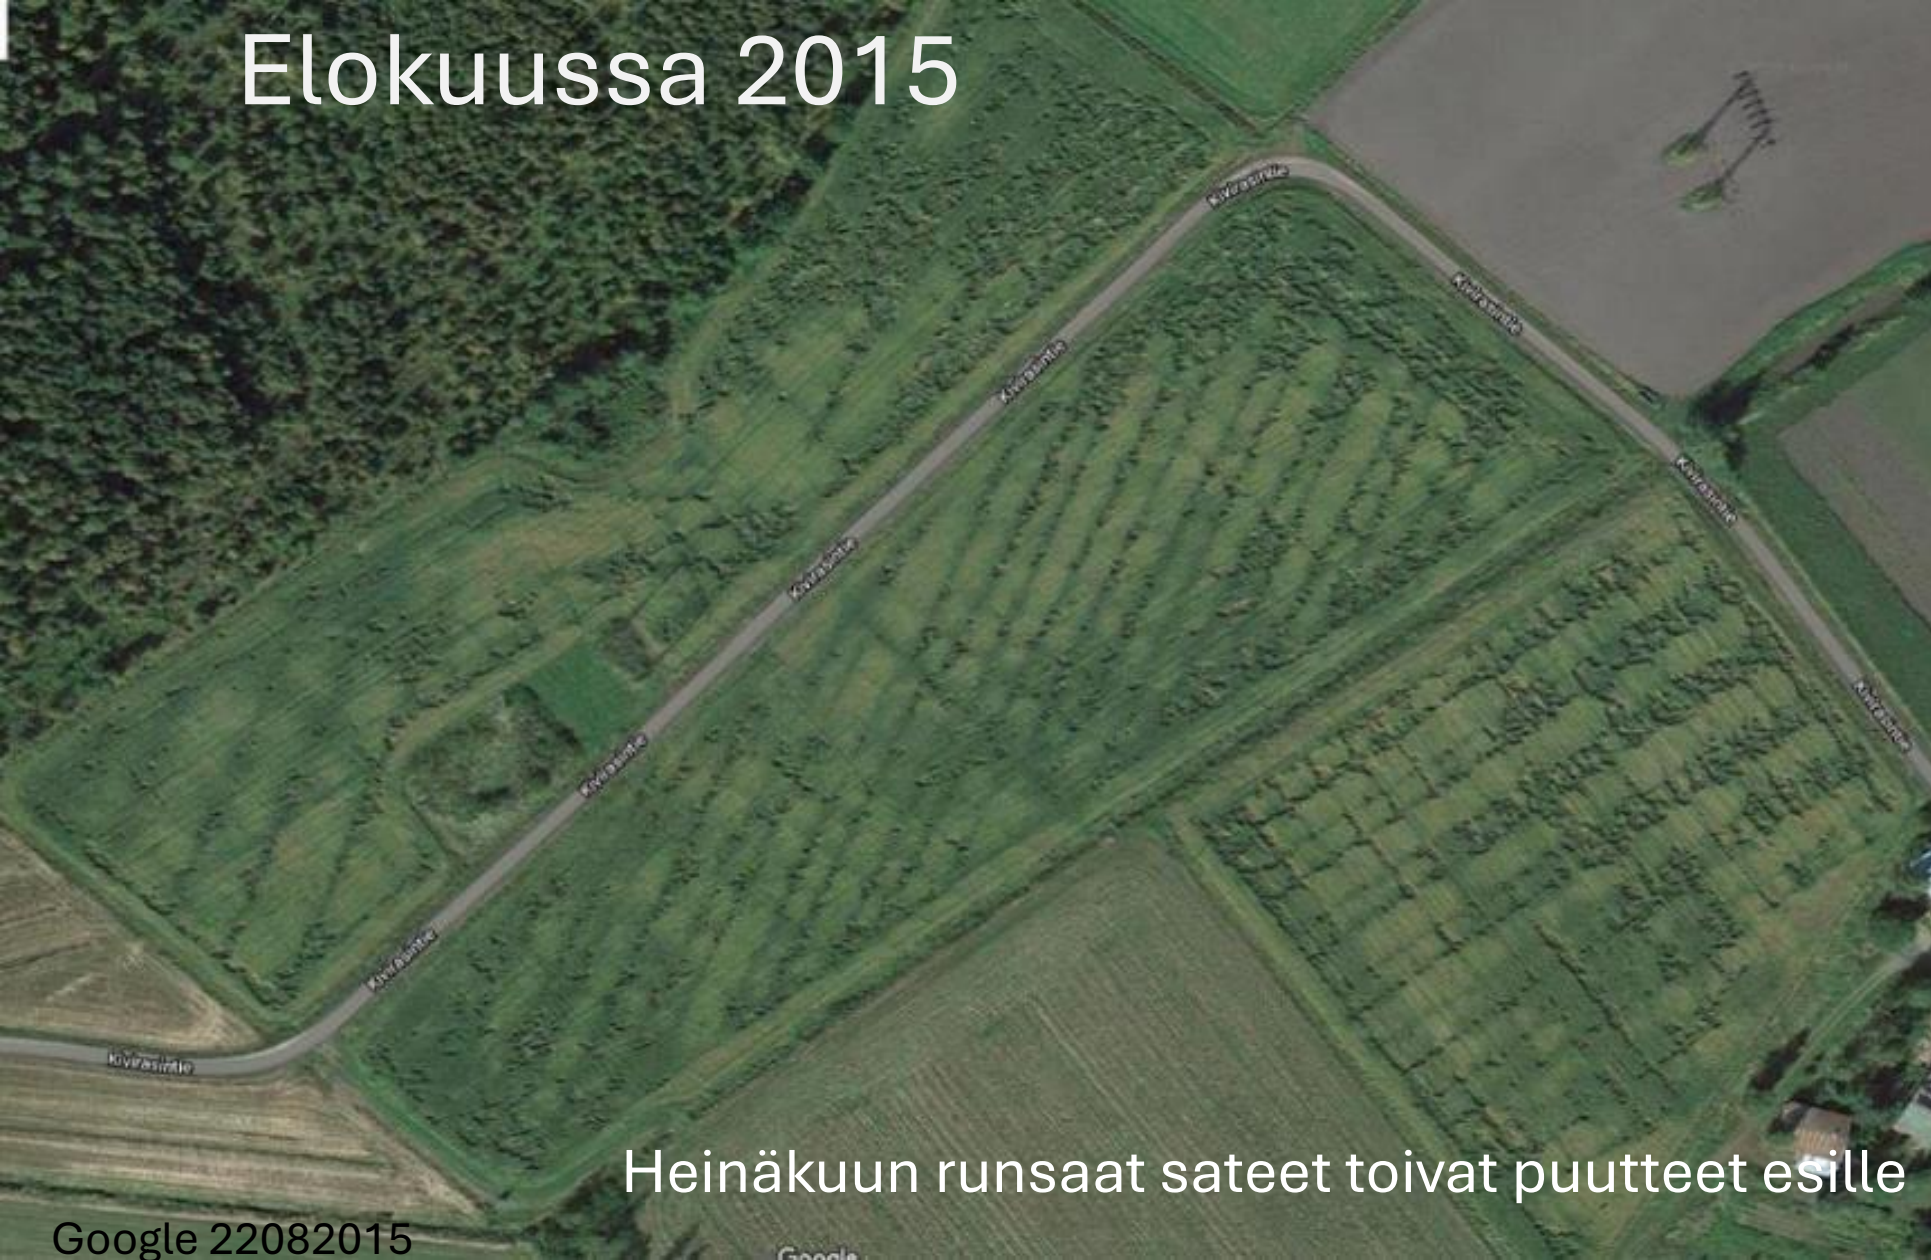
Elokuussa 2015

Heinäkuun runsaat sateet toivat puutteet esille

Täydennysojitus
2005

=>Salaojat toimivat
=>Kuivatus ei riittävä

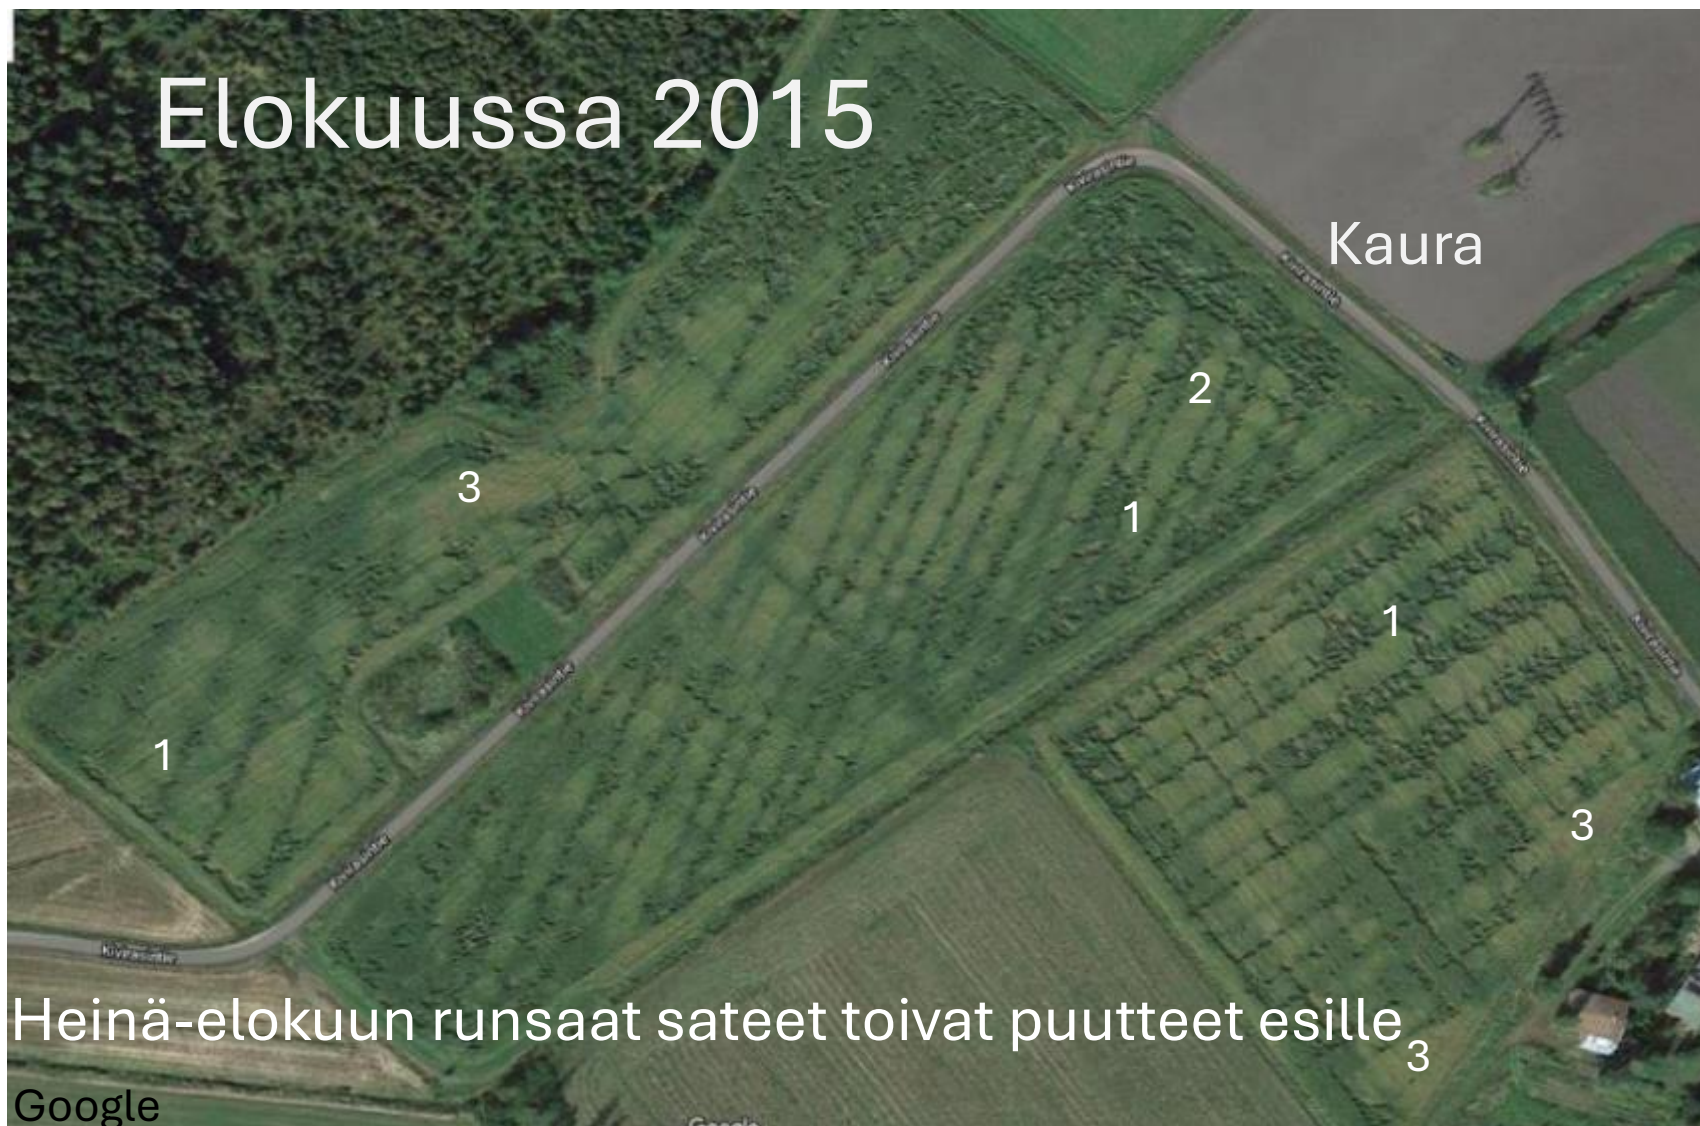
Elokuussa 2015

Heinä-elokuun runsaat sateet toivat puutteet esille

1. Salaojien kohdat erottuvat hyvin hyväkasvuisina - kaura laossa elokuussa.
2. Sarkaojien paikat on erotettavissa heikosti parempikasvuisina.
3. Painanteet selvästi erotettavissa huonokasvuisina.

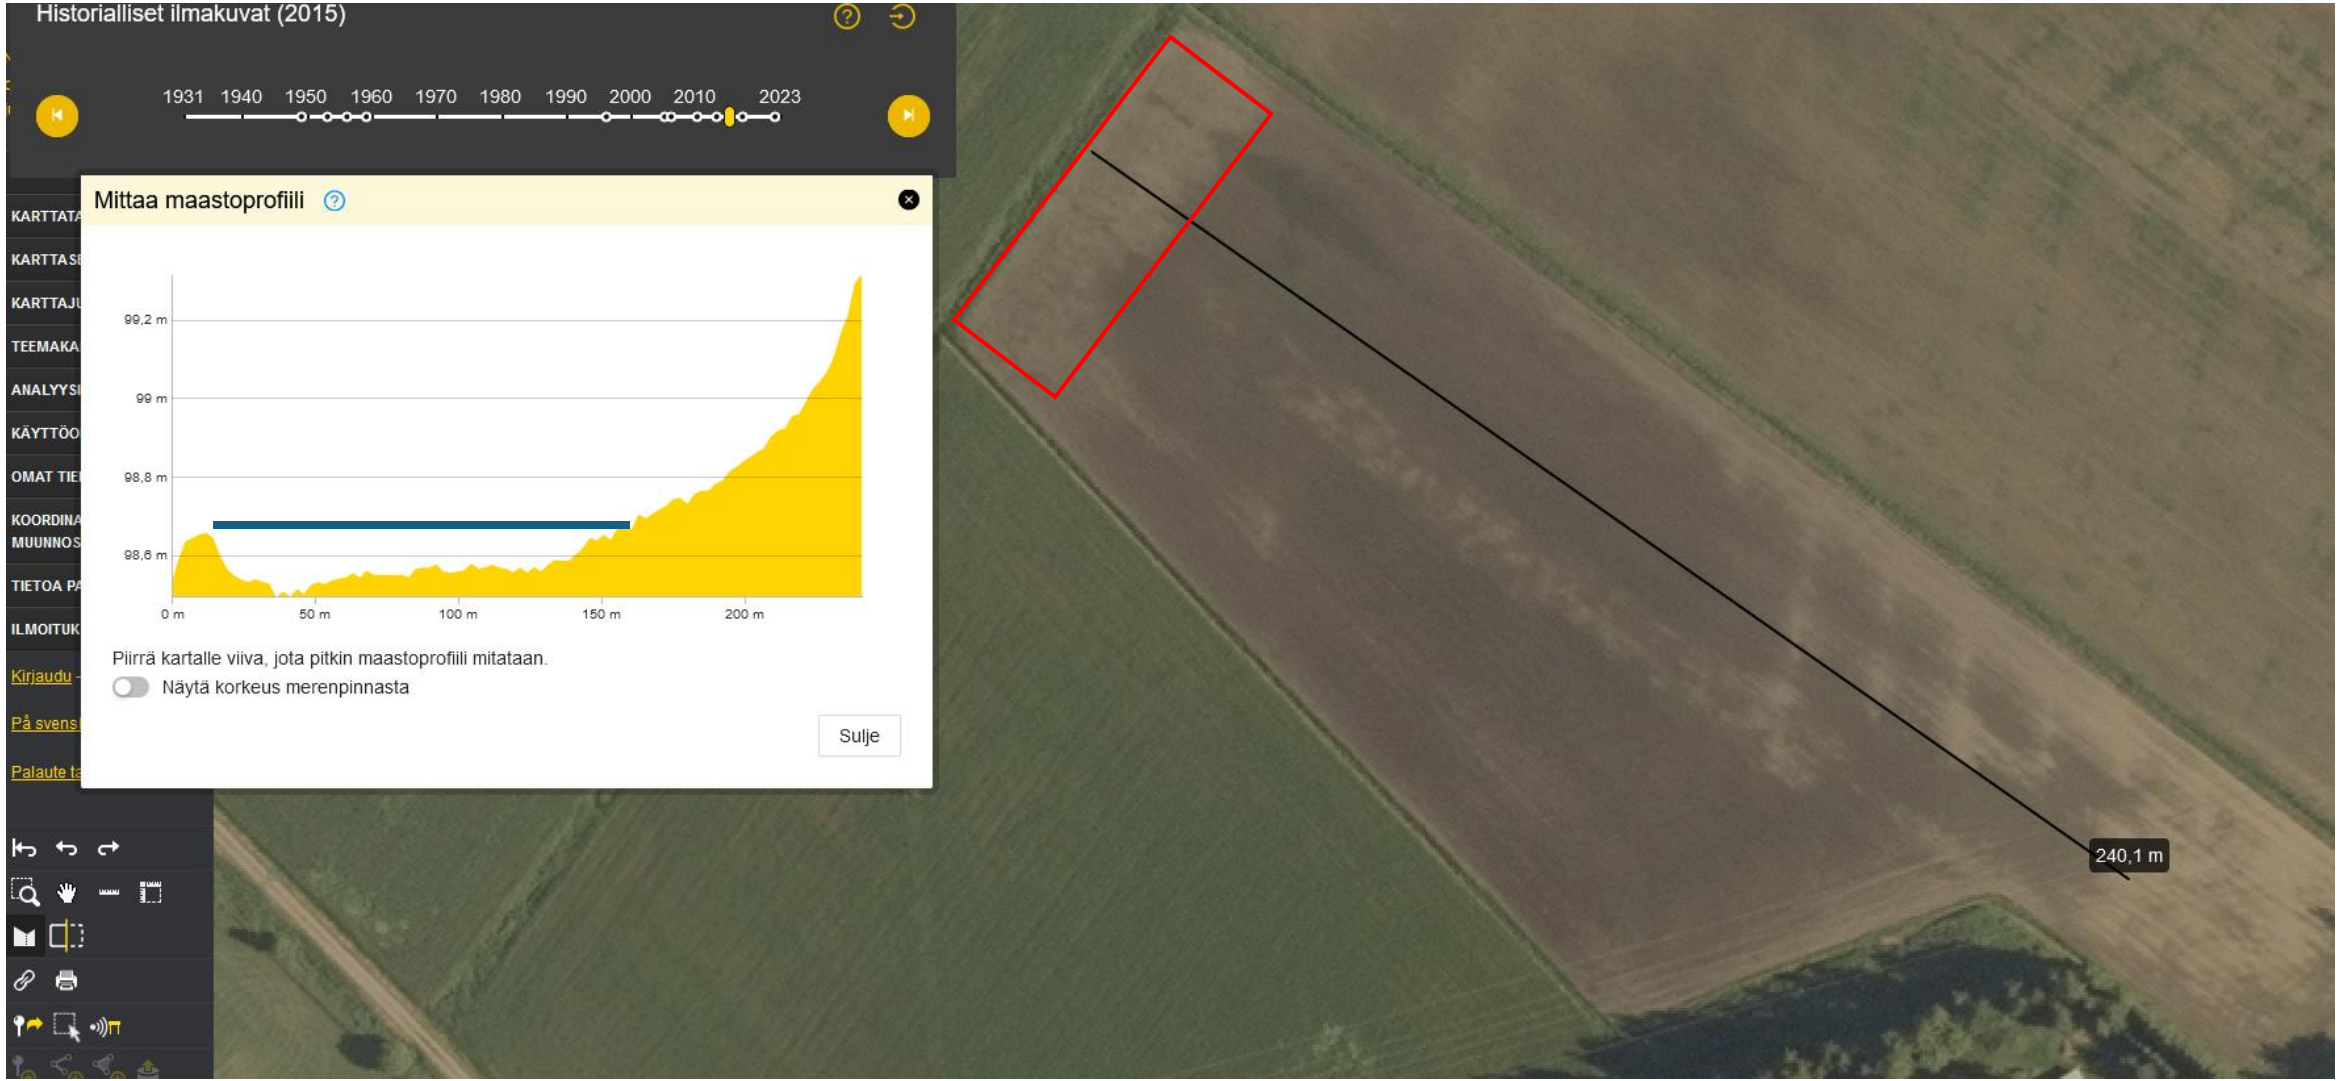
6.6.2022

Huonon kasvun
alueet erottuvat
selvästi.

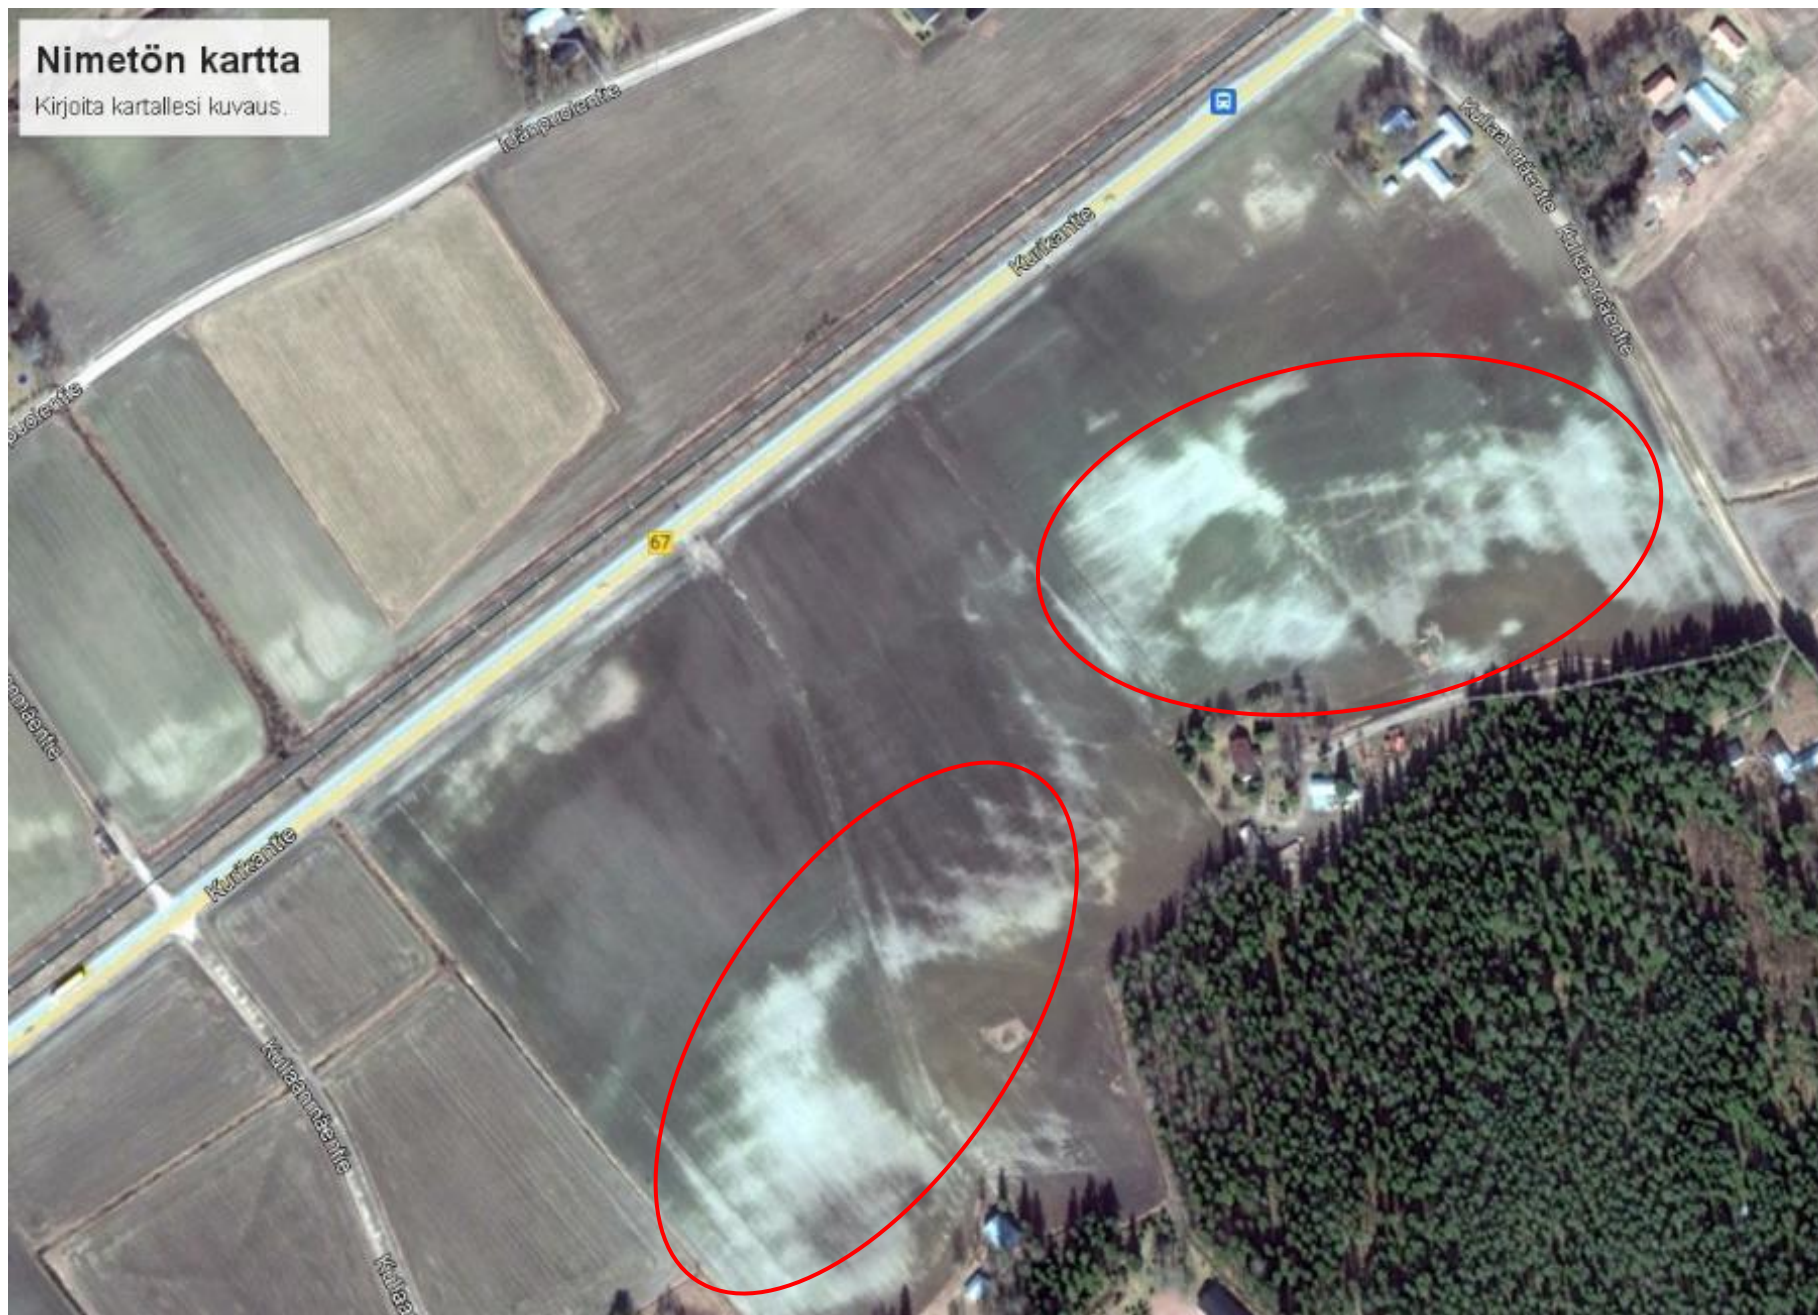
27.4.2011

Vettä pellolla
