Kartta-aineistojen kuvien tulkinta

Jukka Rajala
23.1.2024

Kartta-aineistoista

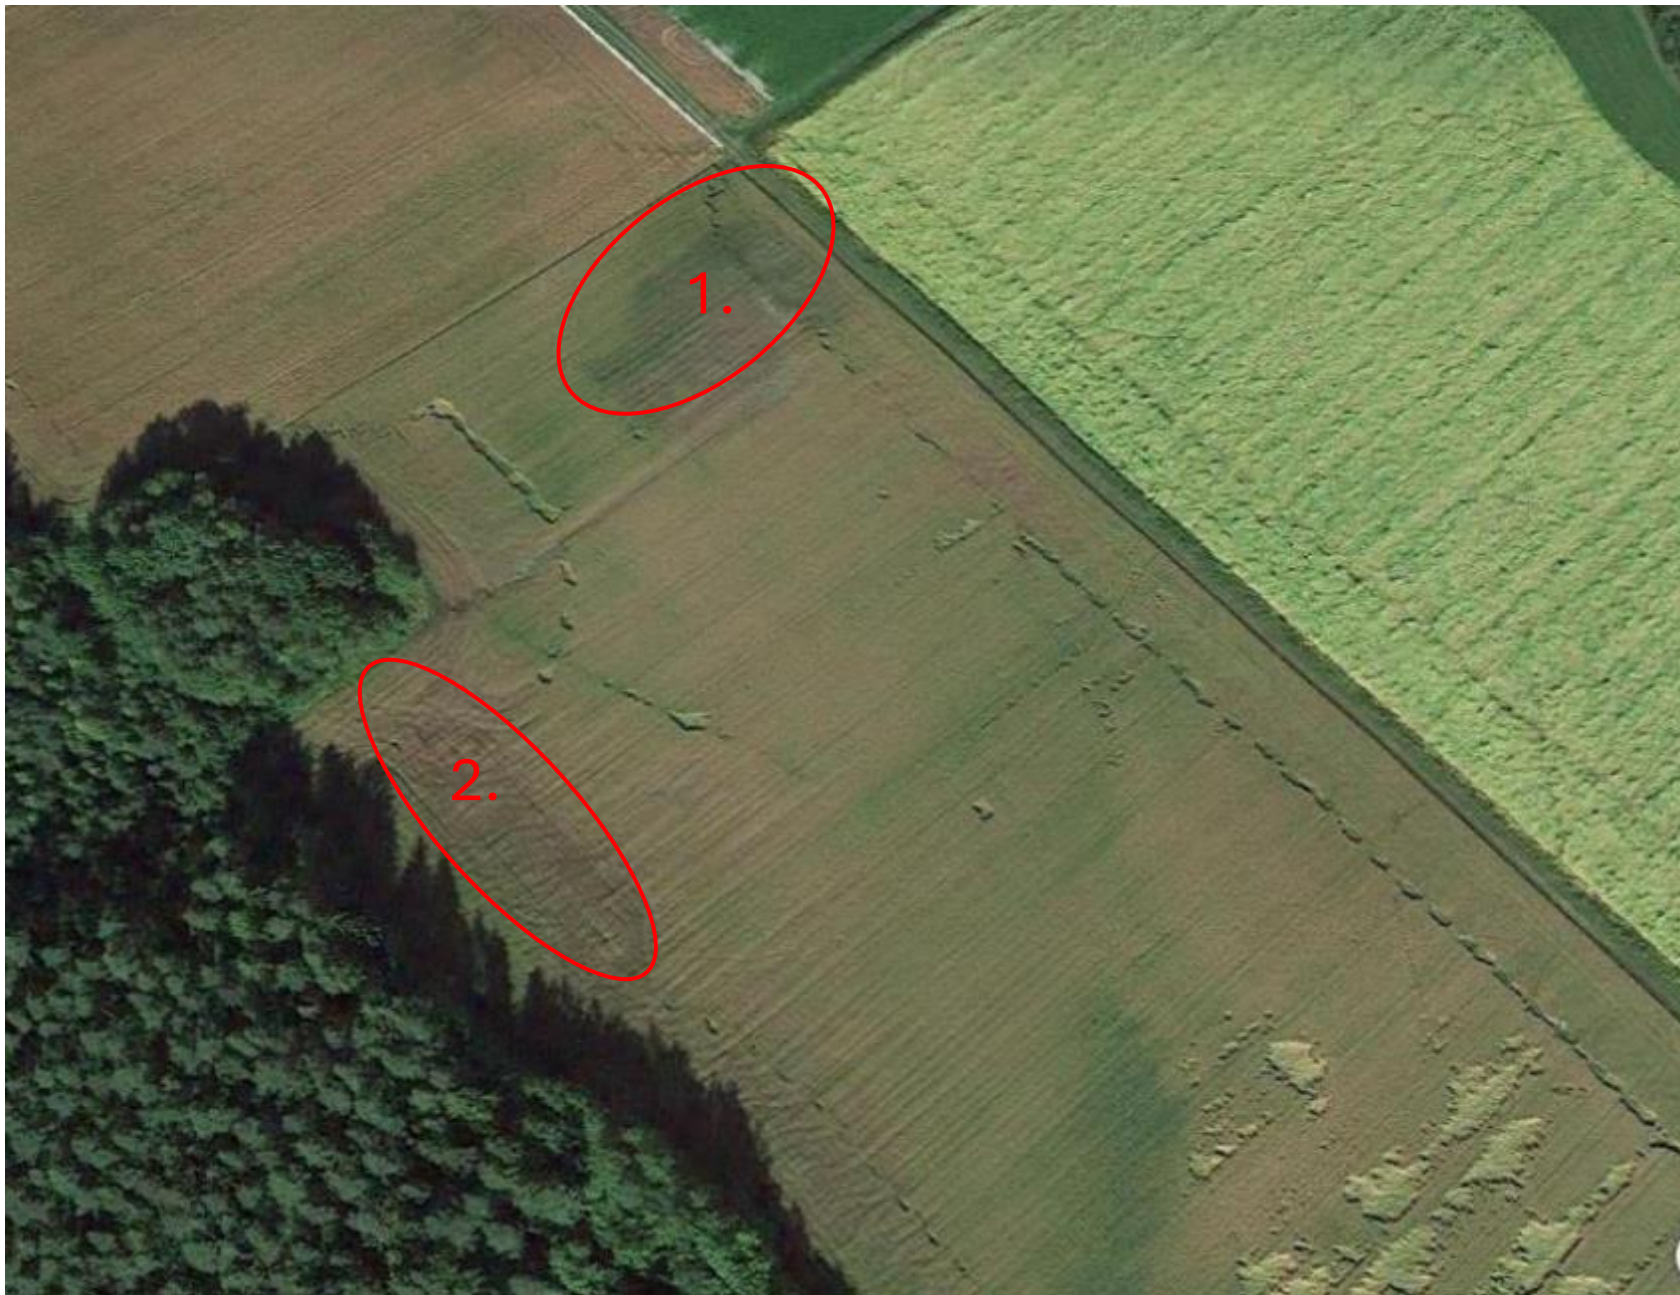
2015

1. Huonokasvuinen alue
lohkon alaosassa

2. Huonokasvuinen alue
lohkon yläosassa

- Miksi pellolla on tiivistymiä?
- -Ylälaidassa kohdassa 2 maa on märkää ja tiivistynyttä runsaan pohjaveden takia, jota tulee yläpuolen mäkialueelta

=>Salaojat puuttuvat!

Salaojia ei ole voitu tehdä
ladon takia

Kun lato puretti, niin
salaojien puuttumista
ei ole muistettu
tai tiedetty.

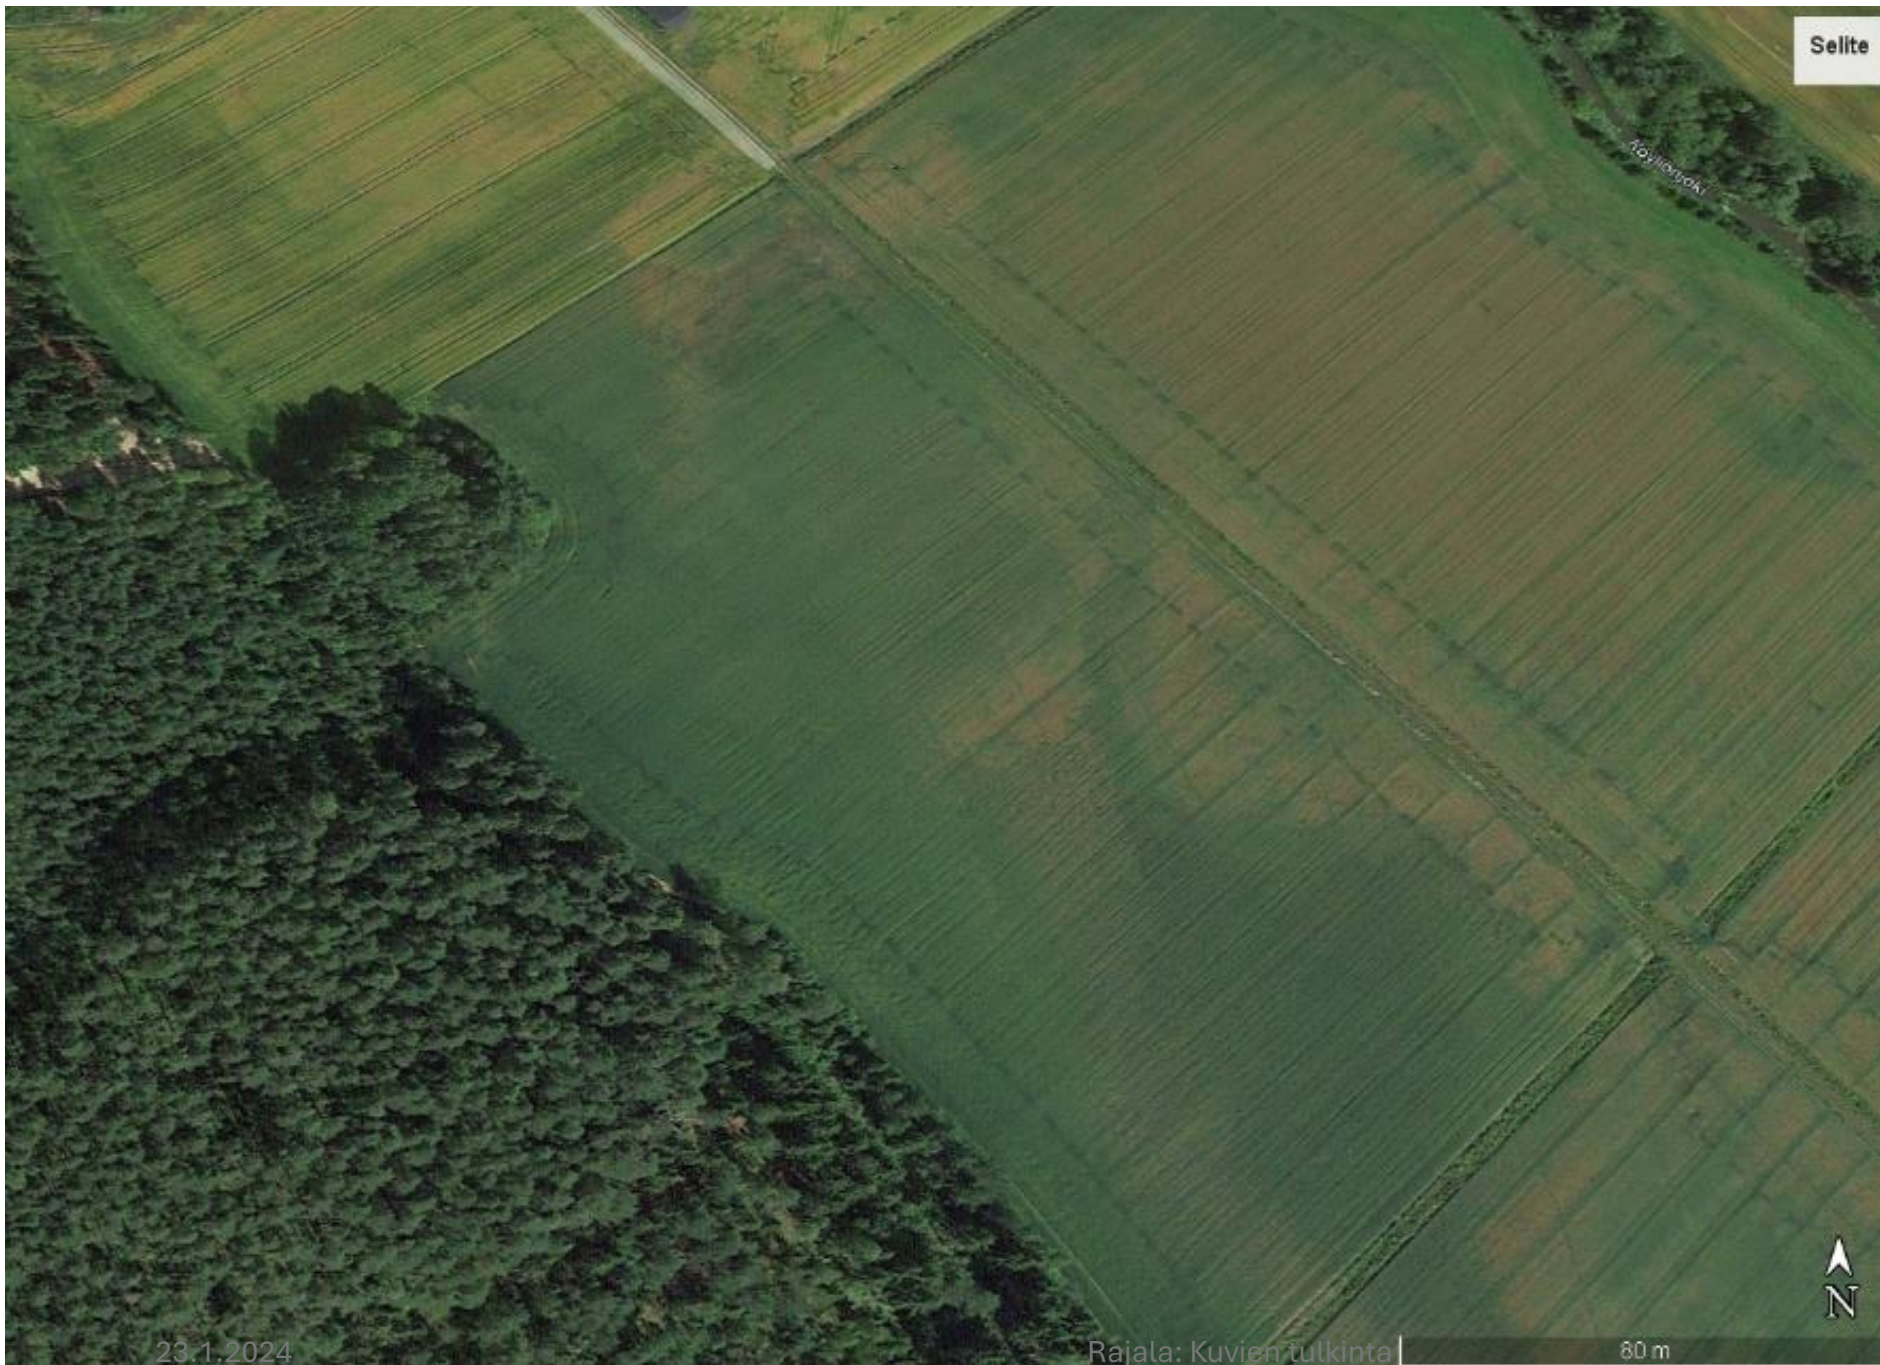
Eroja lohkon eri osissa 2019

Kuivana vuonna
kosteus riittää
parempaan kasvuun
tummissa kohdin

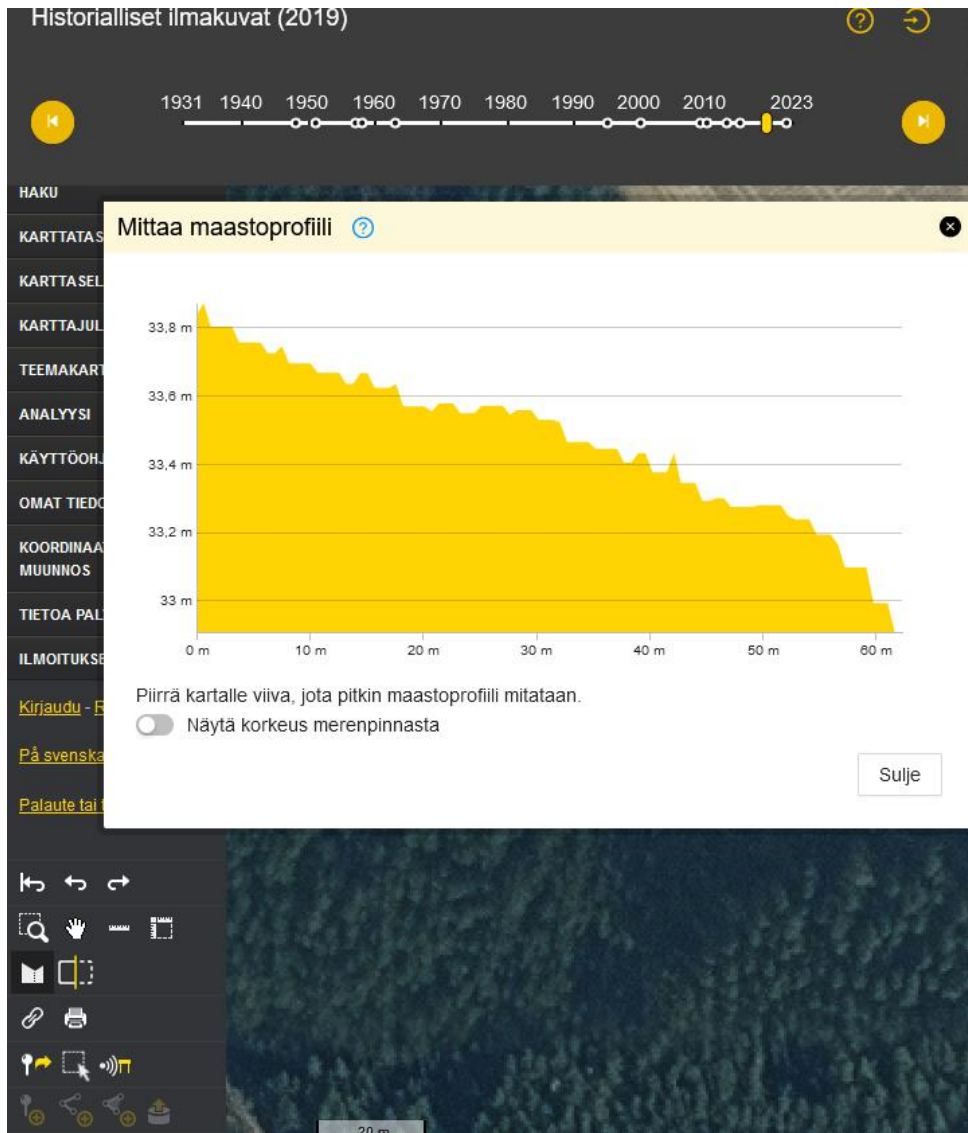
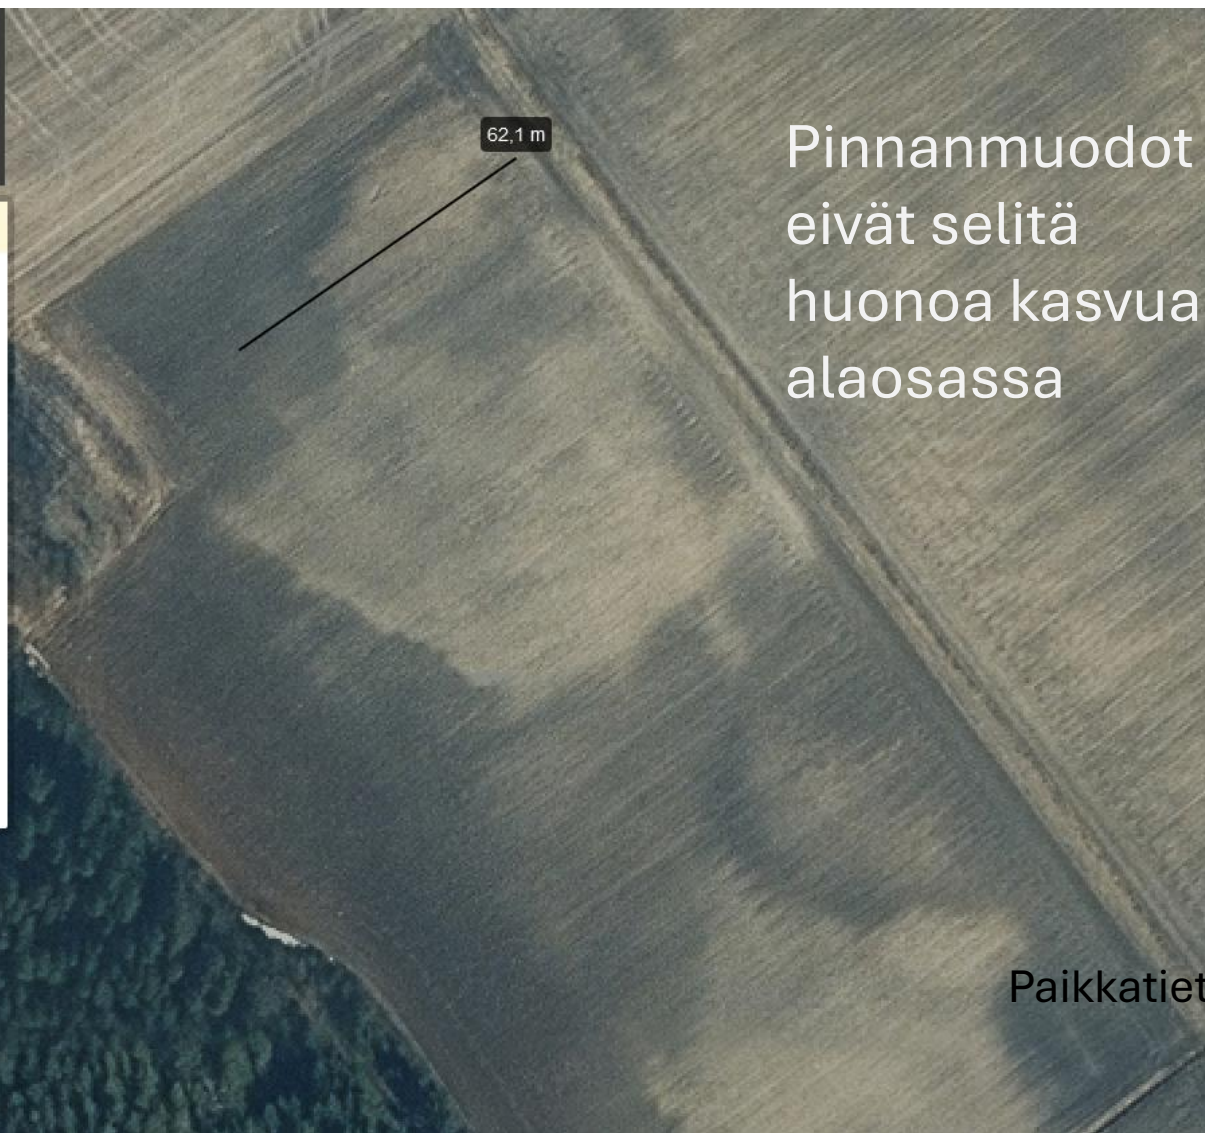
Pinnanmuodot
eivät selitä
huonoa kasvua
alaosassa

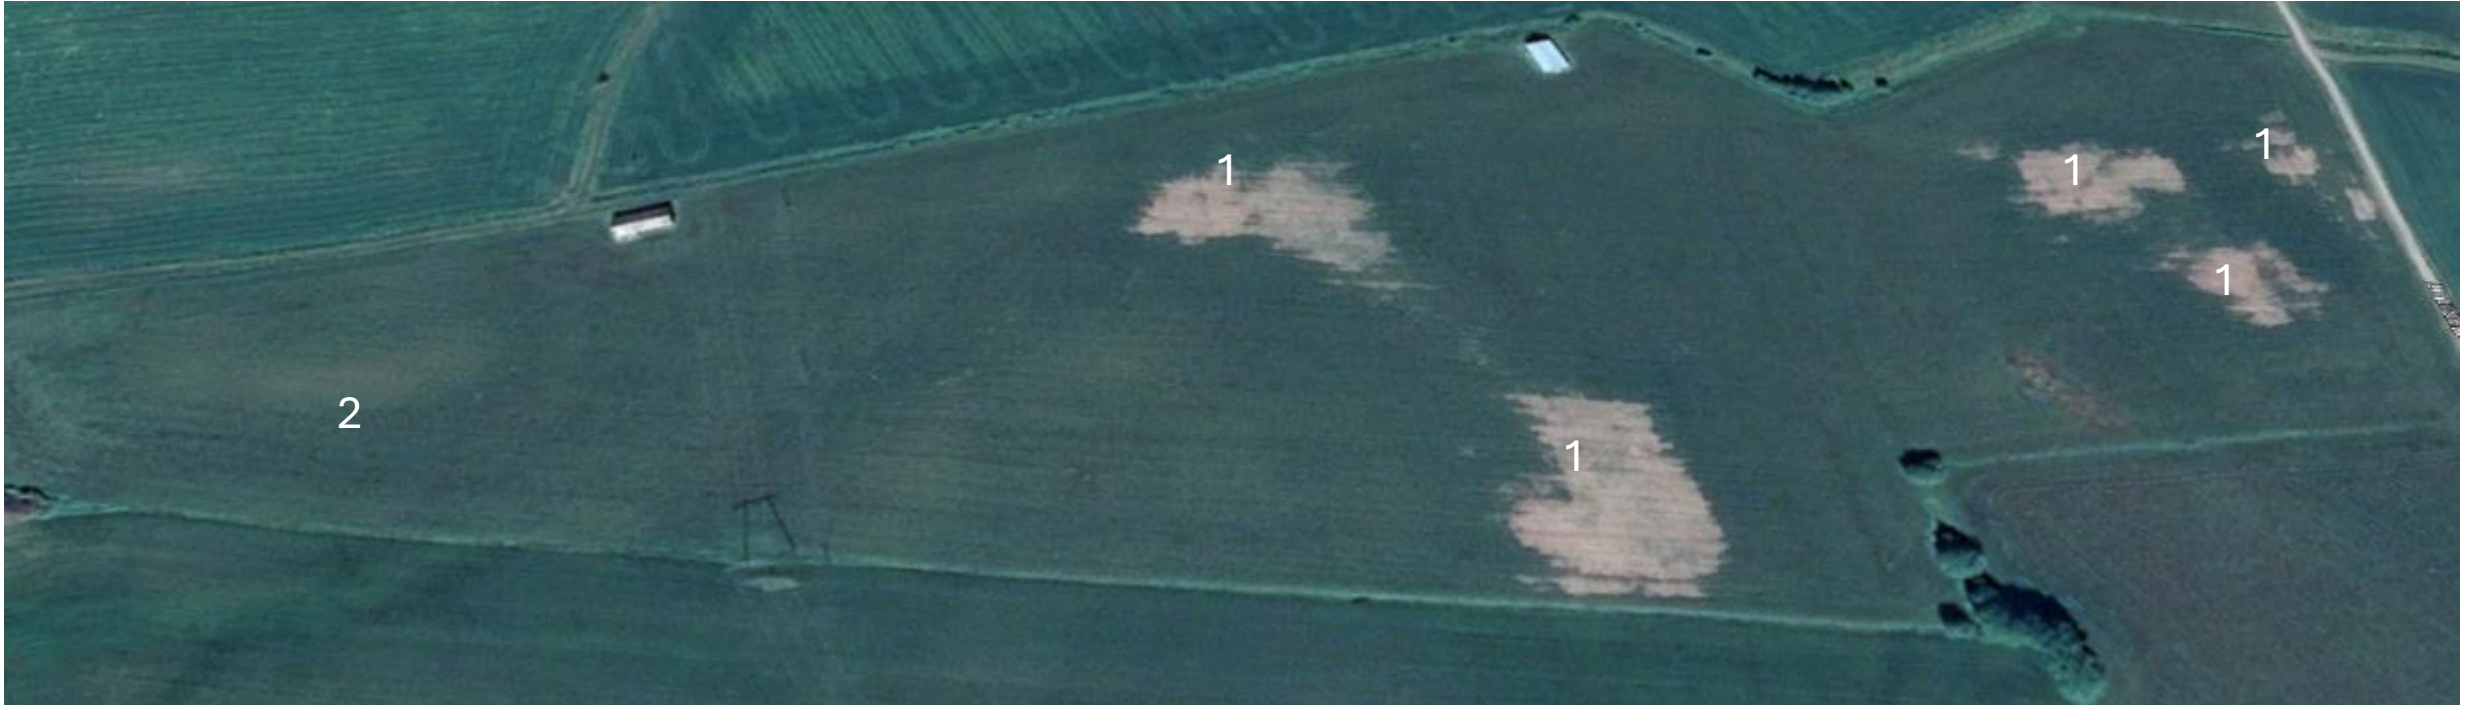
Mitä satelliittikuvissa näkyy?

Vihreät alueet kasvavat hyvin.

1. Vaaleat alueet ovat vähämultaisia kumpareita, jotka ovat jääneet orastumatta.

2. Vaaleampi alue on huonompikasvuinen rinne

=>Kuivia kumpareina – jääneet orastumatta

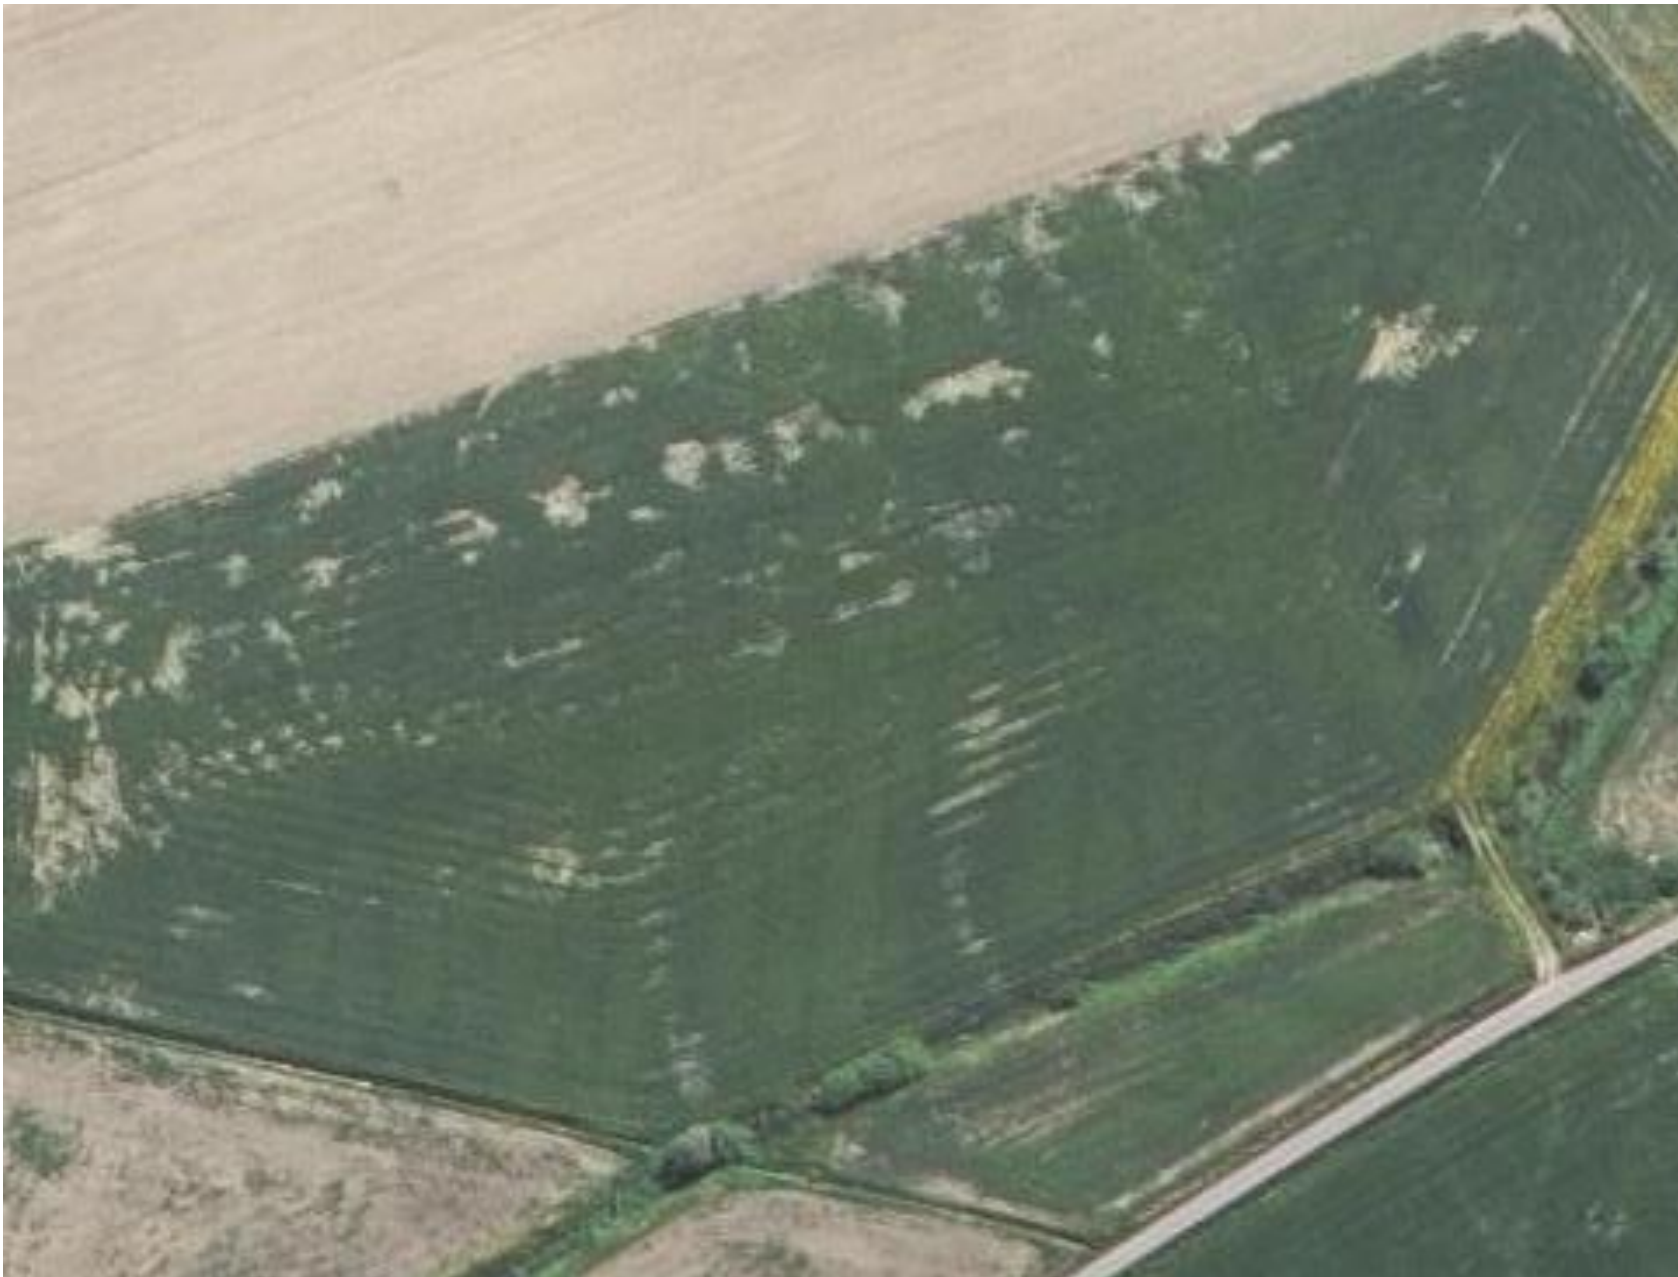
Talvituhoja 2022

Rukiissa

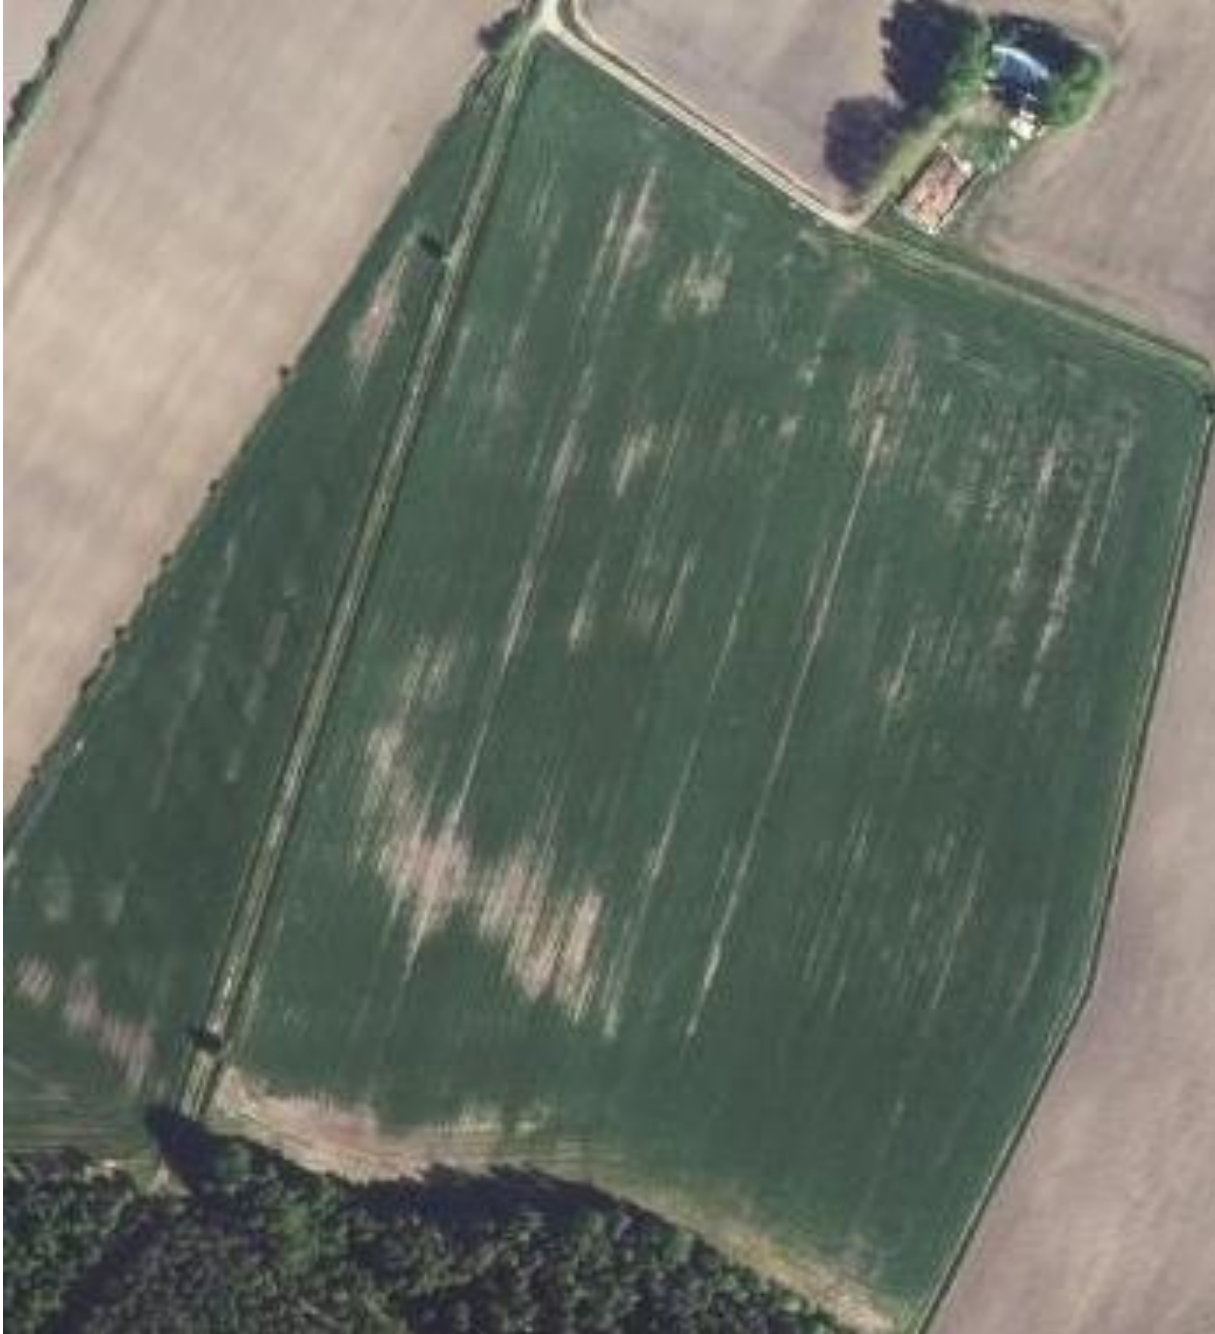
Talvituhoja 2022

Nurmessa

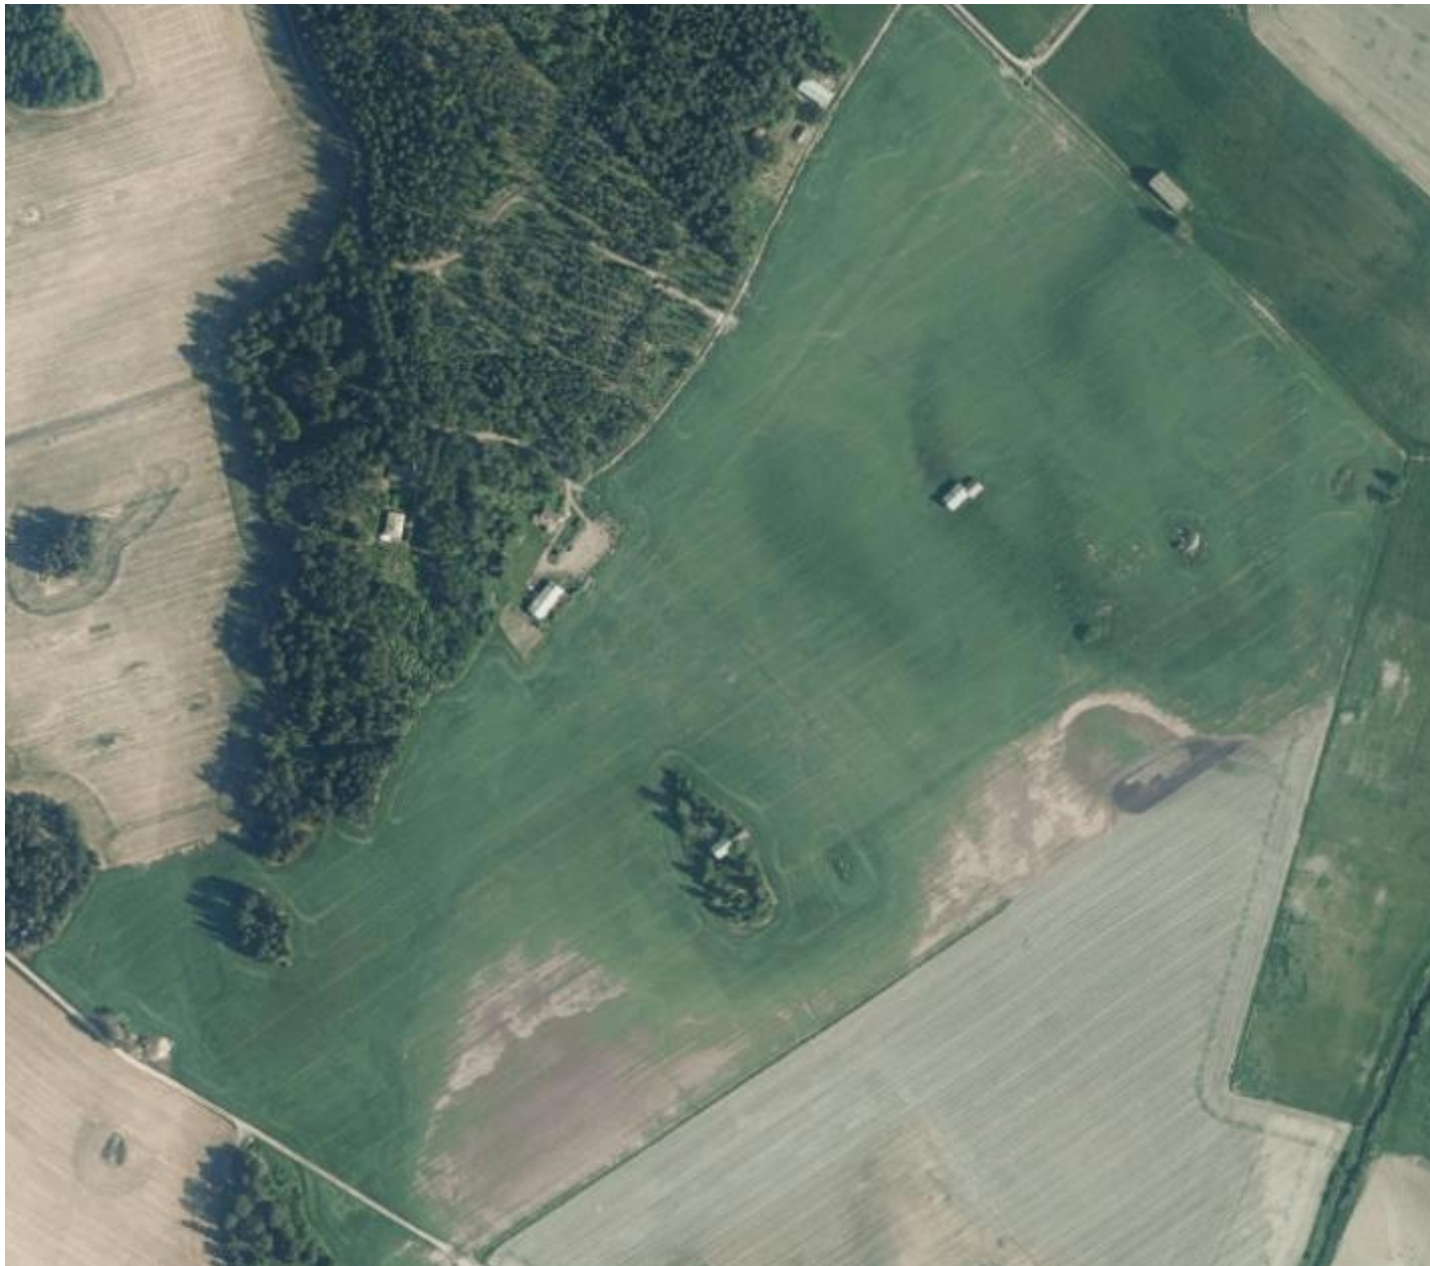
Talvituhoja 2022

Syysvehnässä

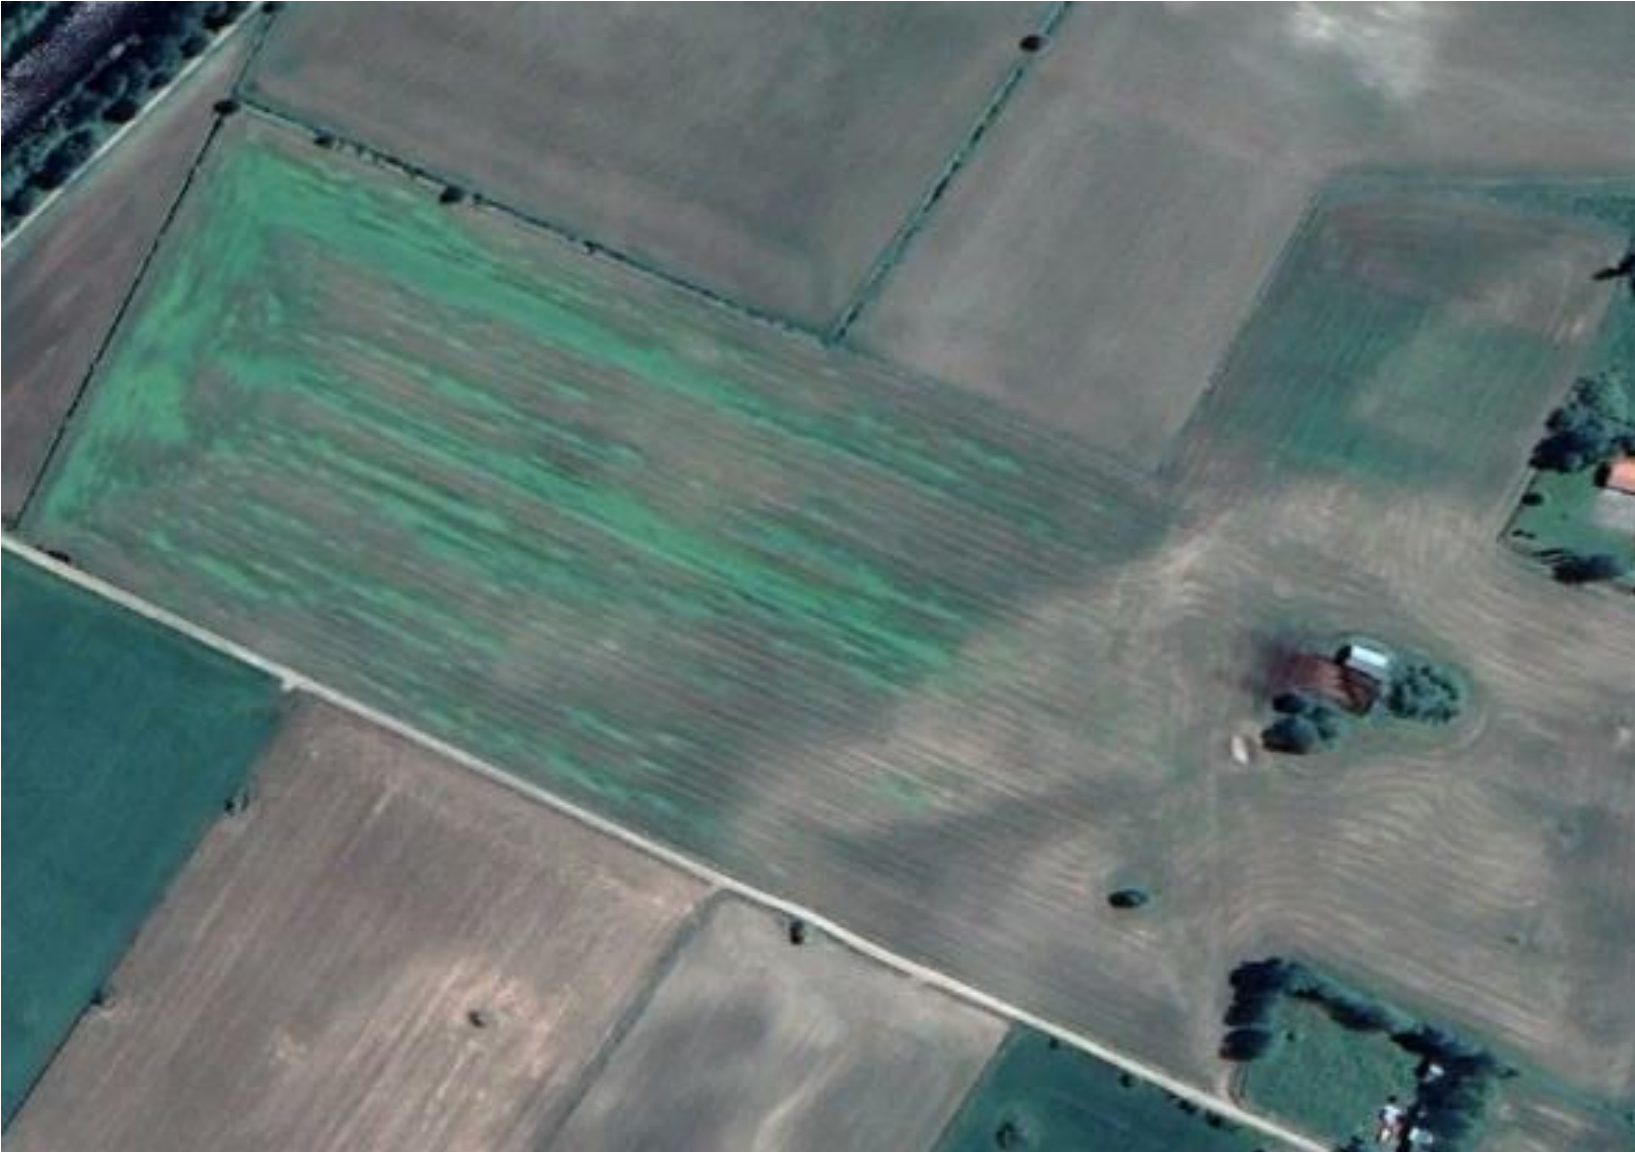
Orastumisessa eroja 9.6.2020

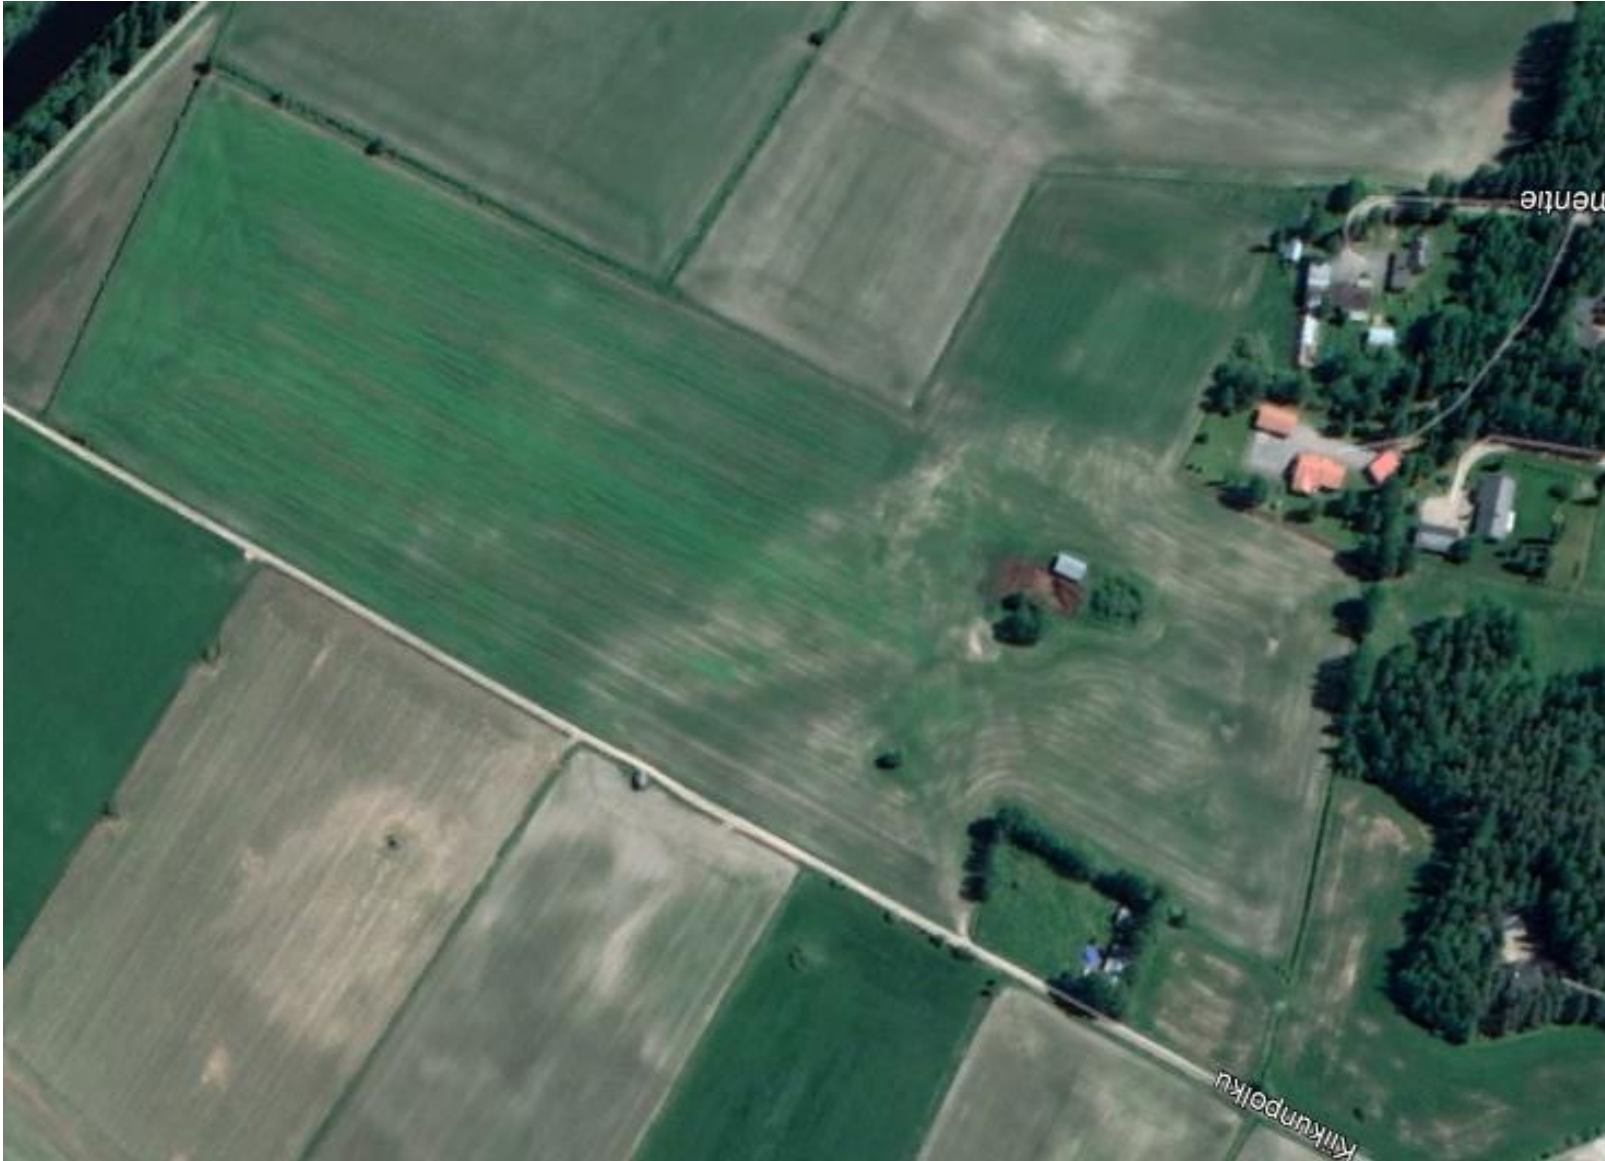
Orastumisessa eroja 14.6.2020

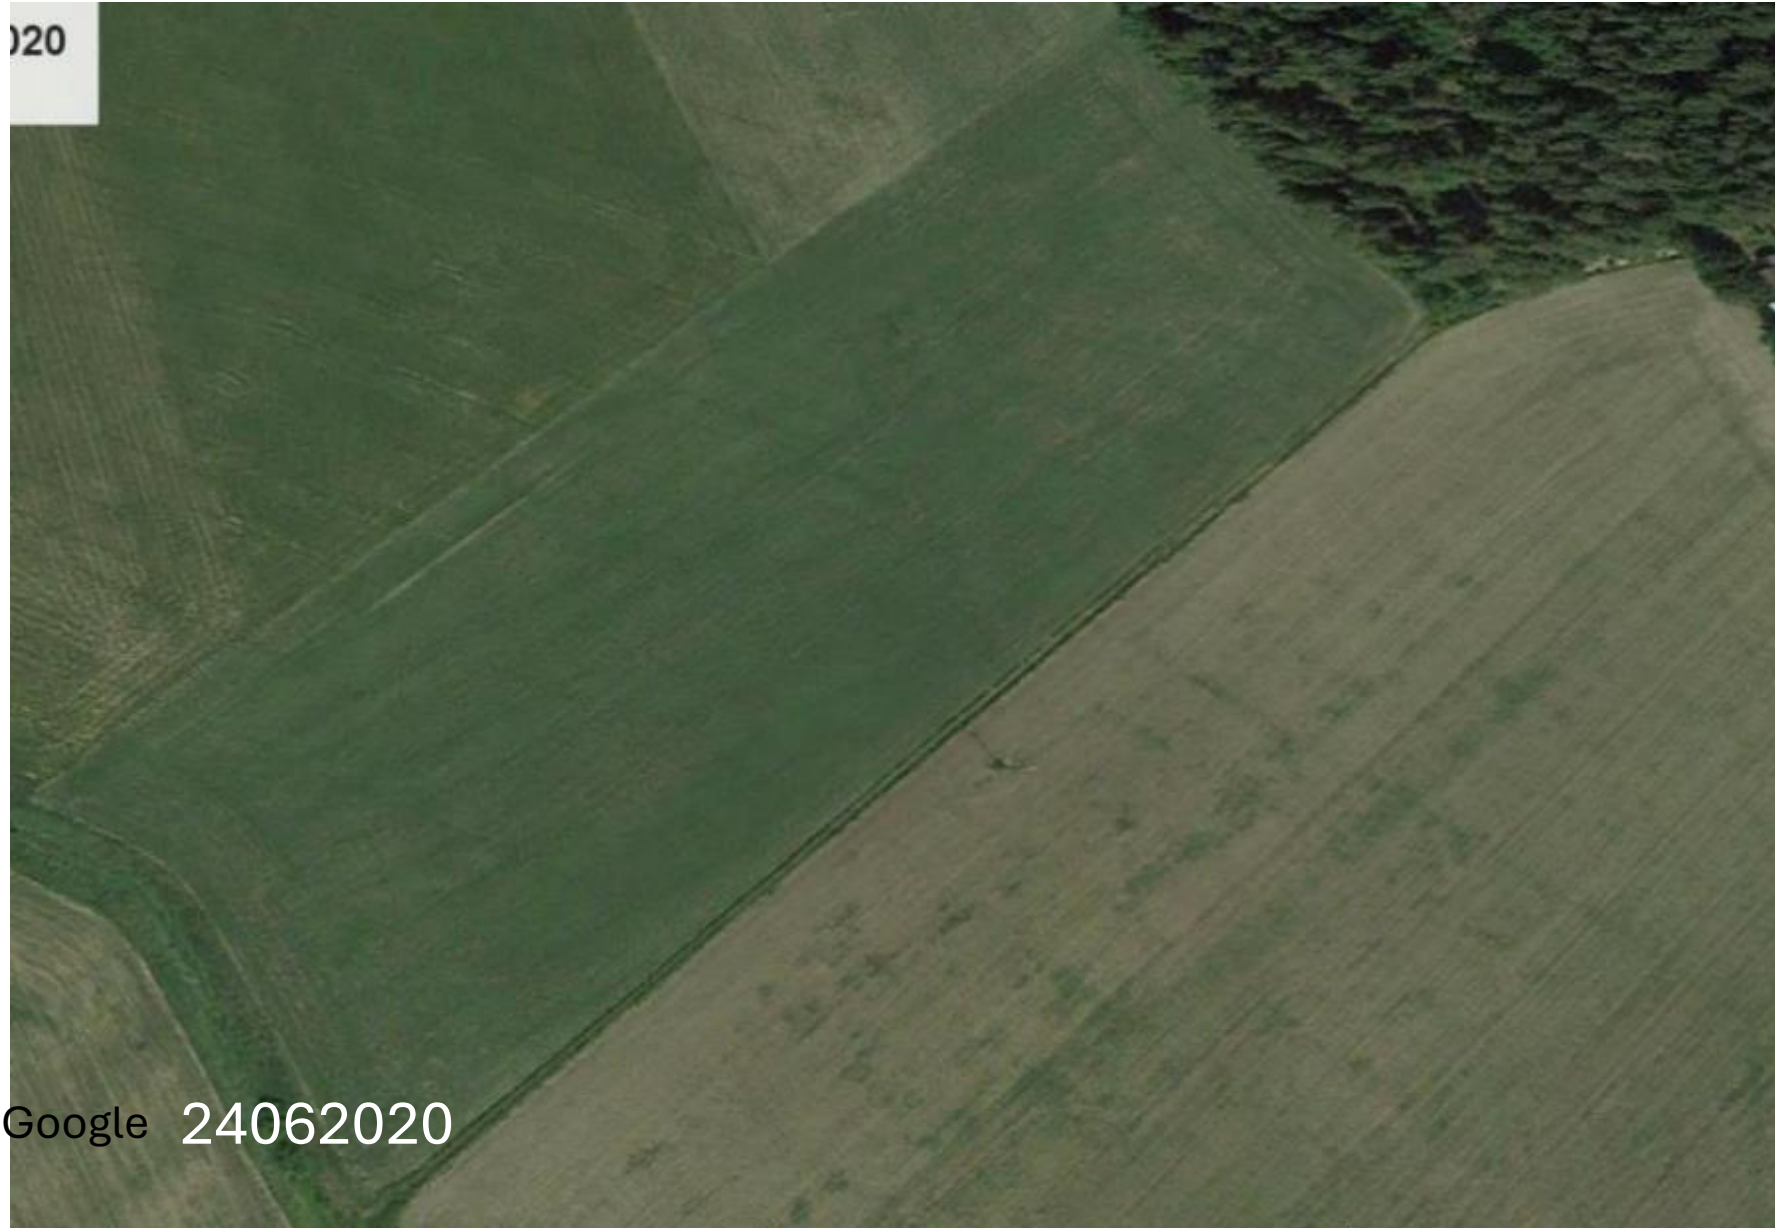
Viereisillä
lohkoilla suuri ero
kasvussa

Kylvöaika, kosteus ja rakenne selittävät

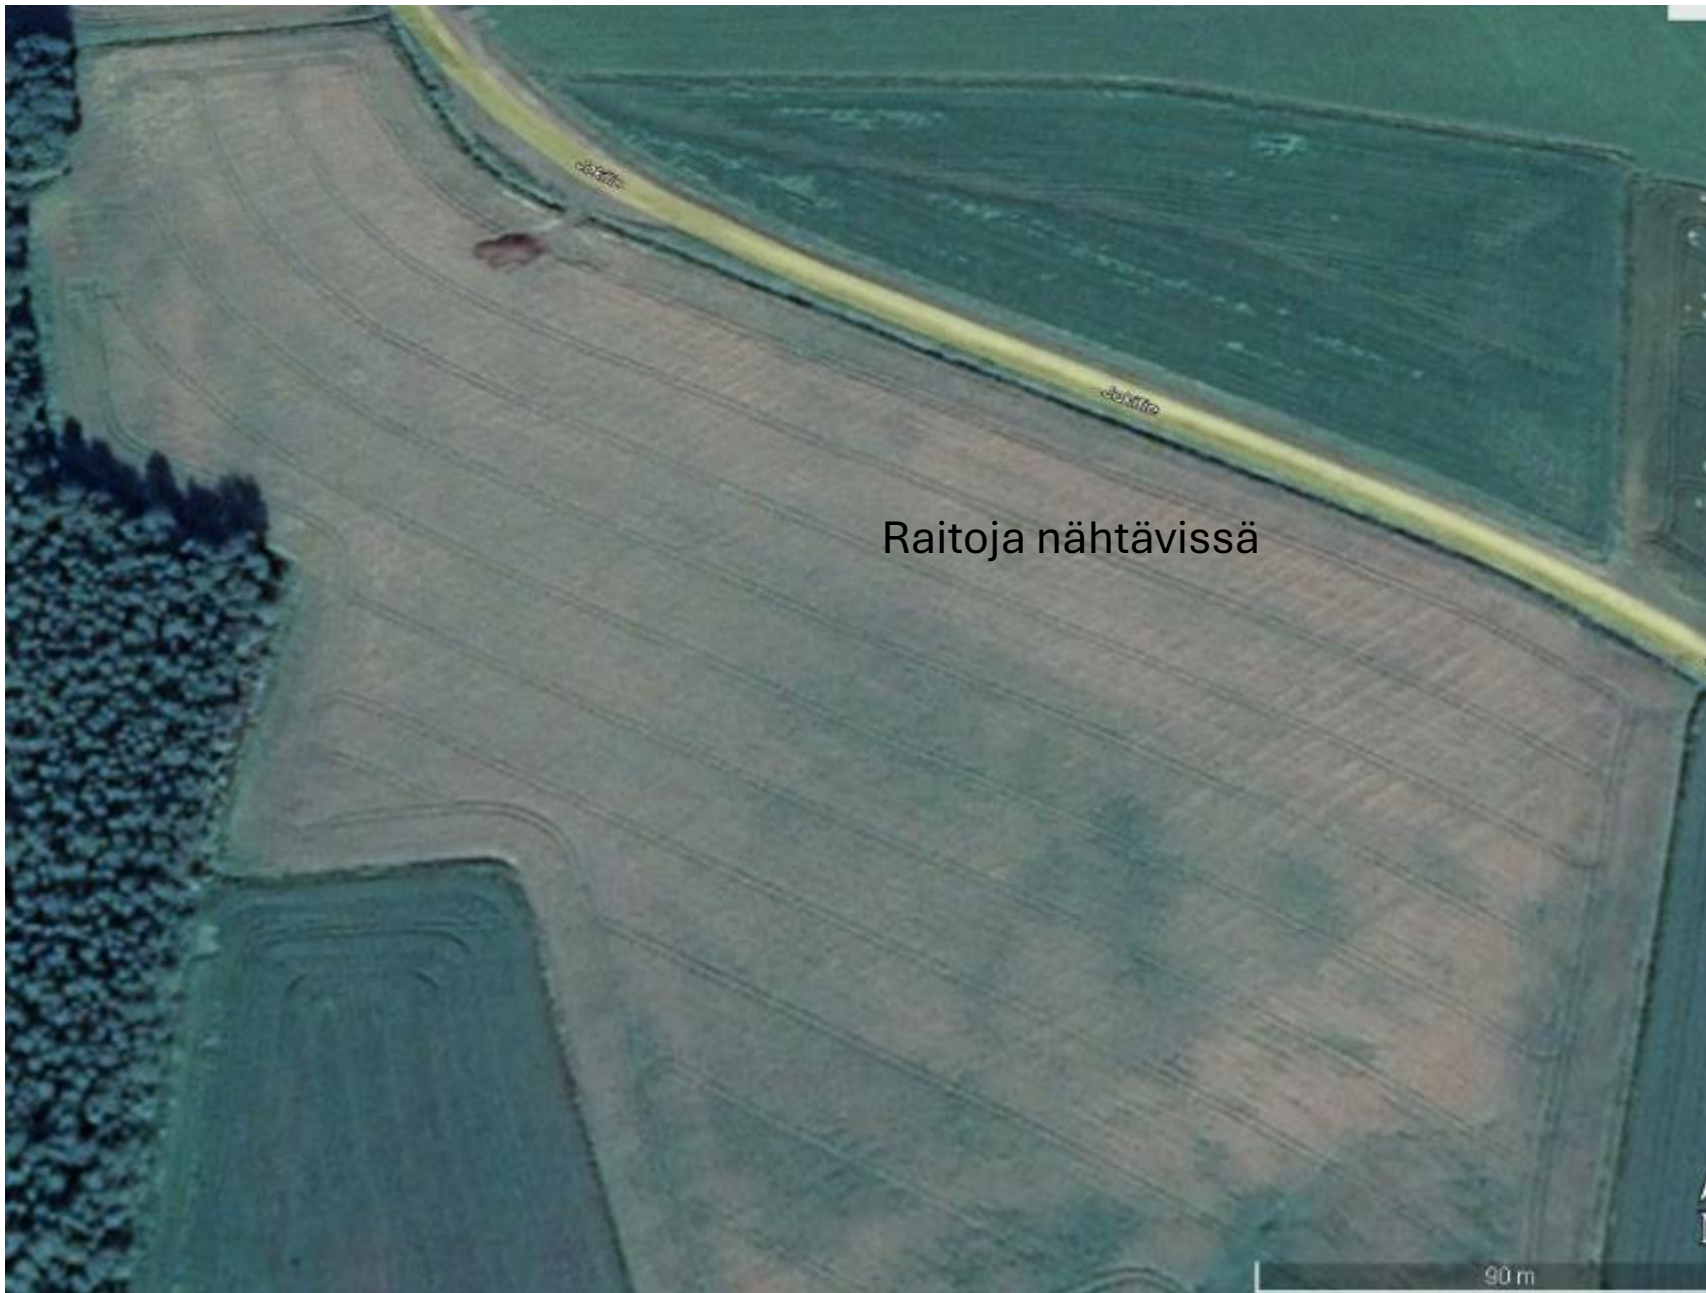
10.8.2019

Raitoja nähtävissä

Kunnostukset:
Täytemaan ajo alaviin paikkoihin
Tasaus koko lohkolla
Syväjankkurointi n 60 cm olevan
”kattohuovan” rikkomiseksi
