# Pellon perusparannus

## Osa 3: Täydennyssalaoitus

Jukka Rajala

Helsingin yliopisto, Ruralia-instituutti

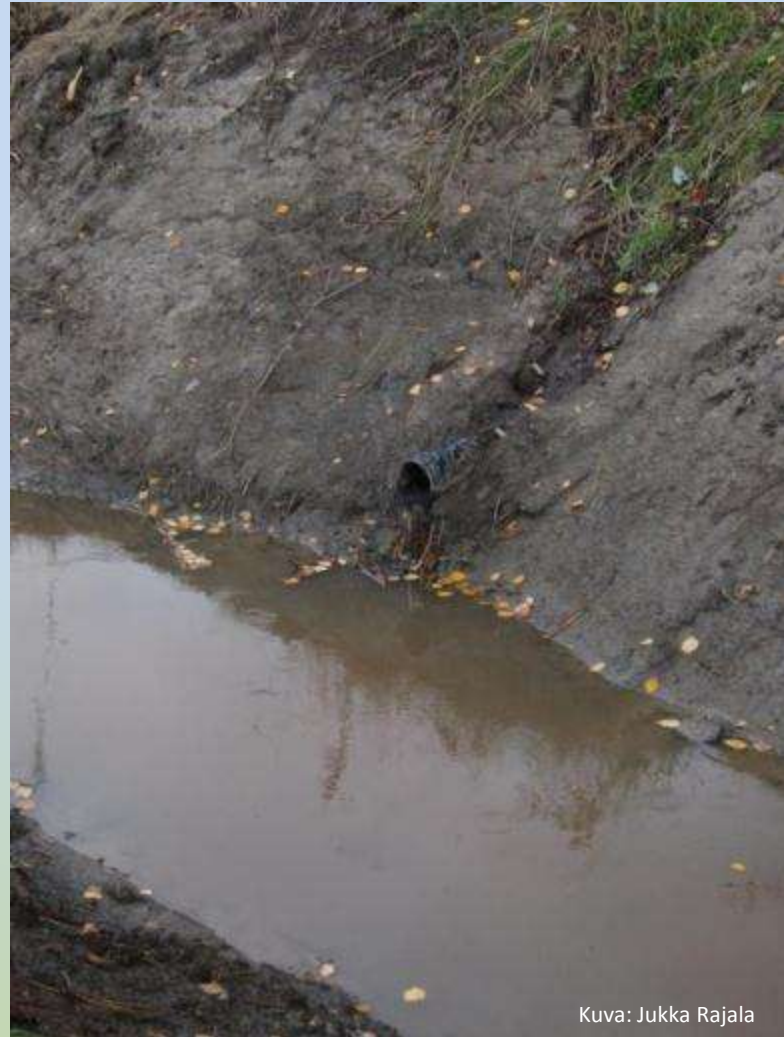
# Salaojien kunnostus

- Laskuaukkojen paikat merkitty ja vesi pääsee virtaamaan vapaasti
- Lietekuoppa
- Ruosteisilla mailla salaojien huuhtelu tarvittaessa
- Yksittäisiä sorasilmäkkeitä voidaan lisätä kosteisiin kohtiin

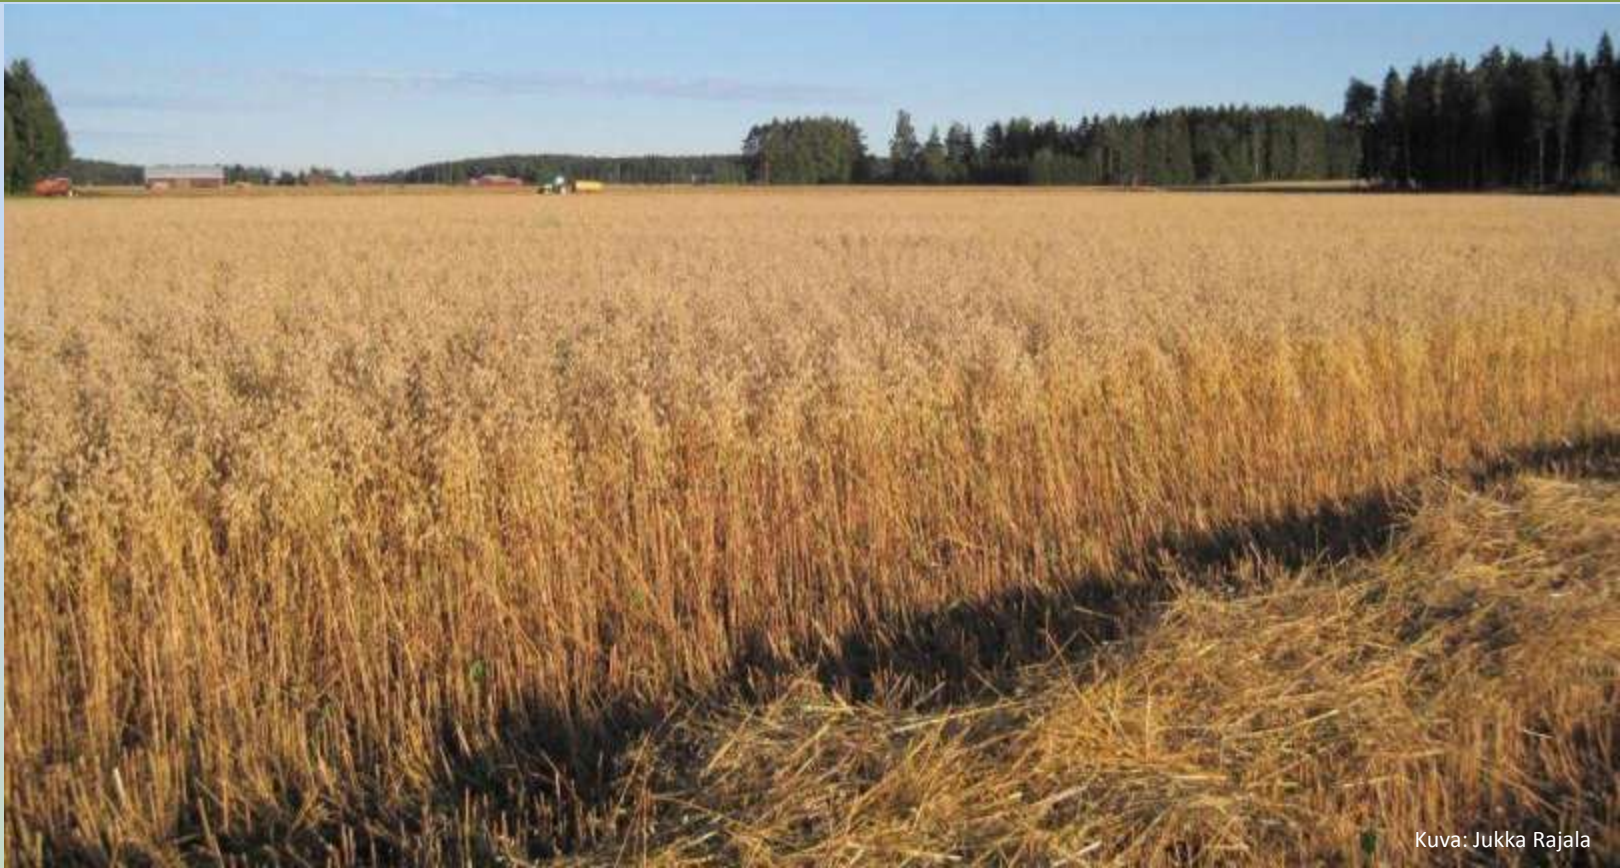
# Lohkolla kaura v 2009

- Esikasvi 2-v. apilanurmi, sadot korjattu
- Ei lannoitusta, suotuisa kylvöaika => tasainen, hyvä kasvu
- Maan kasvukunto hyvä

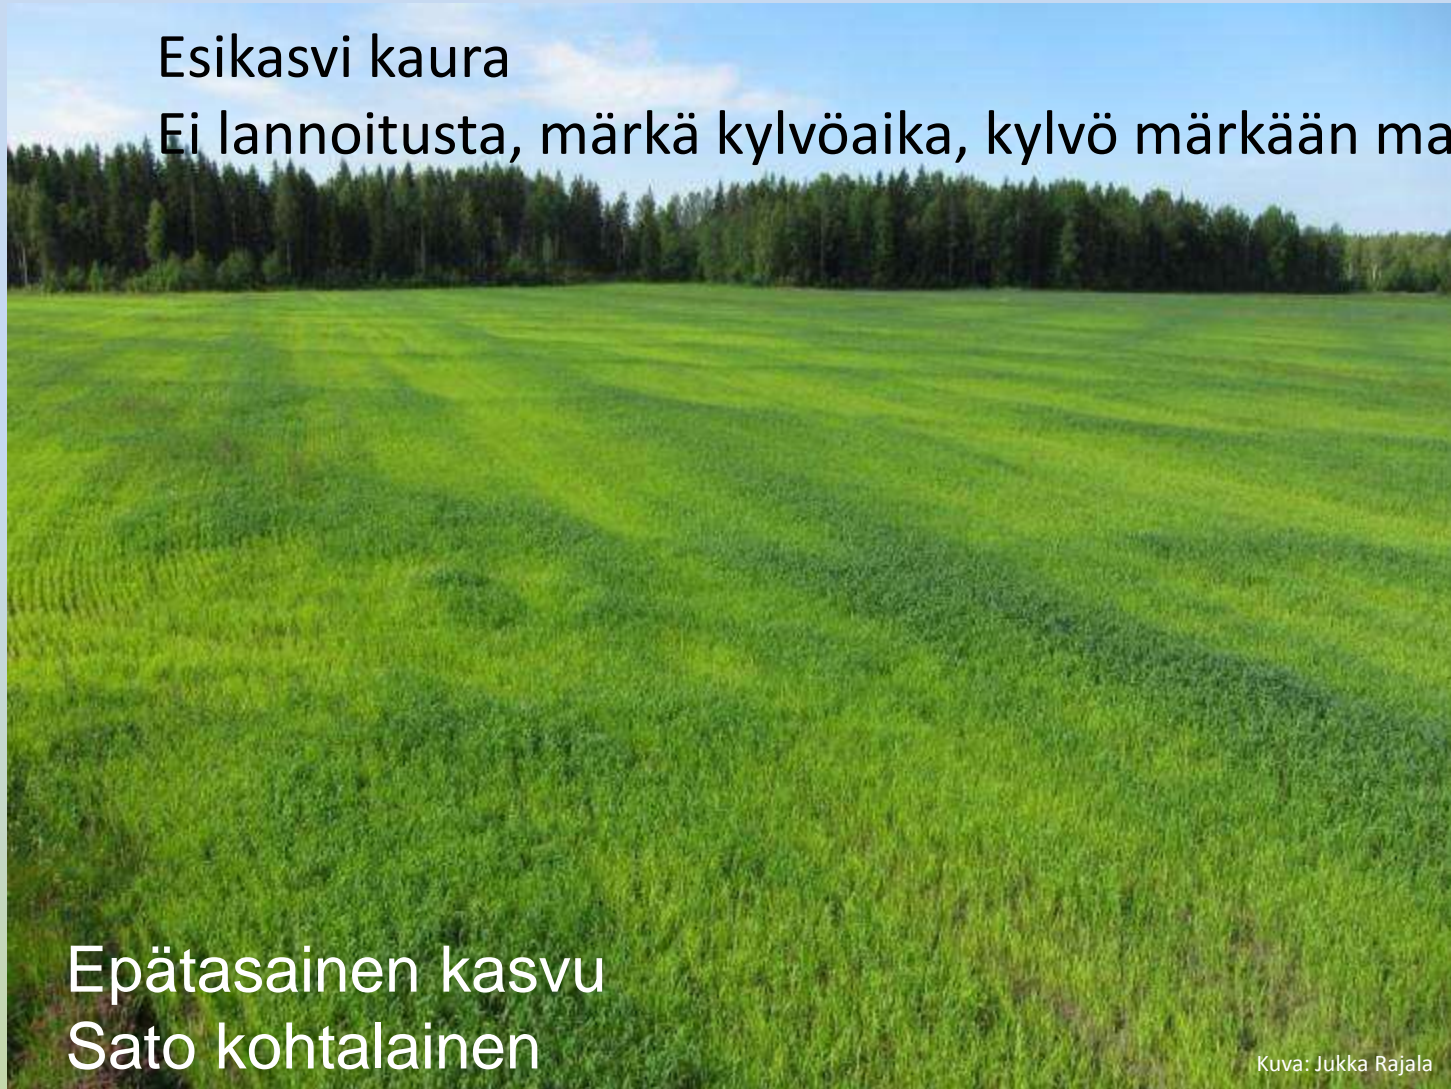
# Kaura v 2010

Esikasvi kaura

Ei lannoitusta, märkä kylvöaika, kylvö märkään maahan

Epätasainen kasvu  
Sato kohtalainen

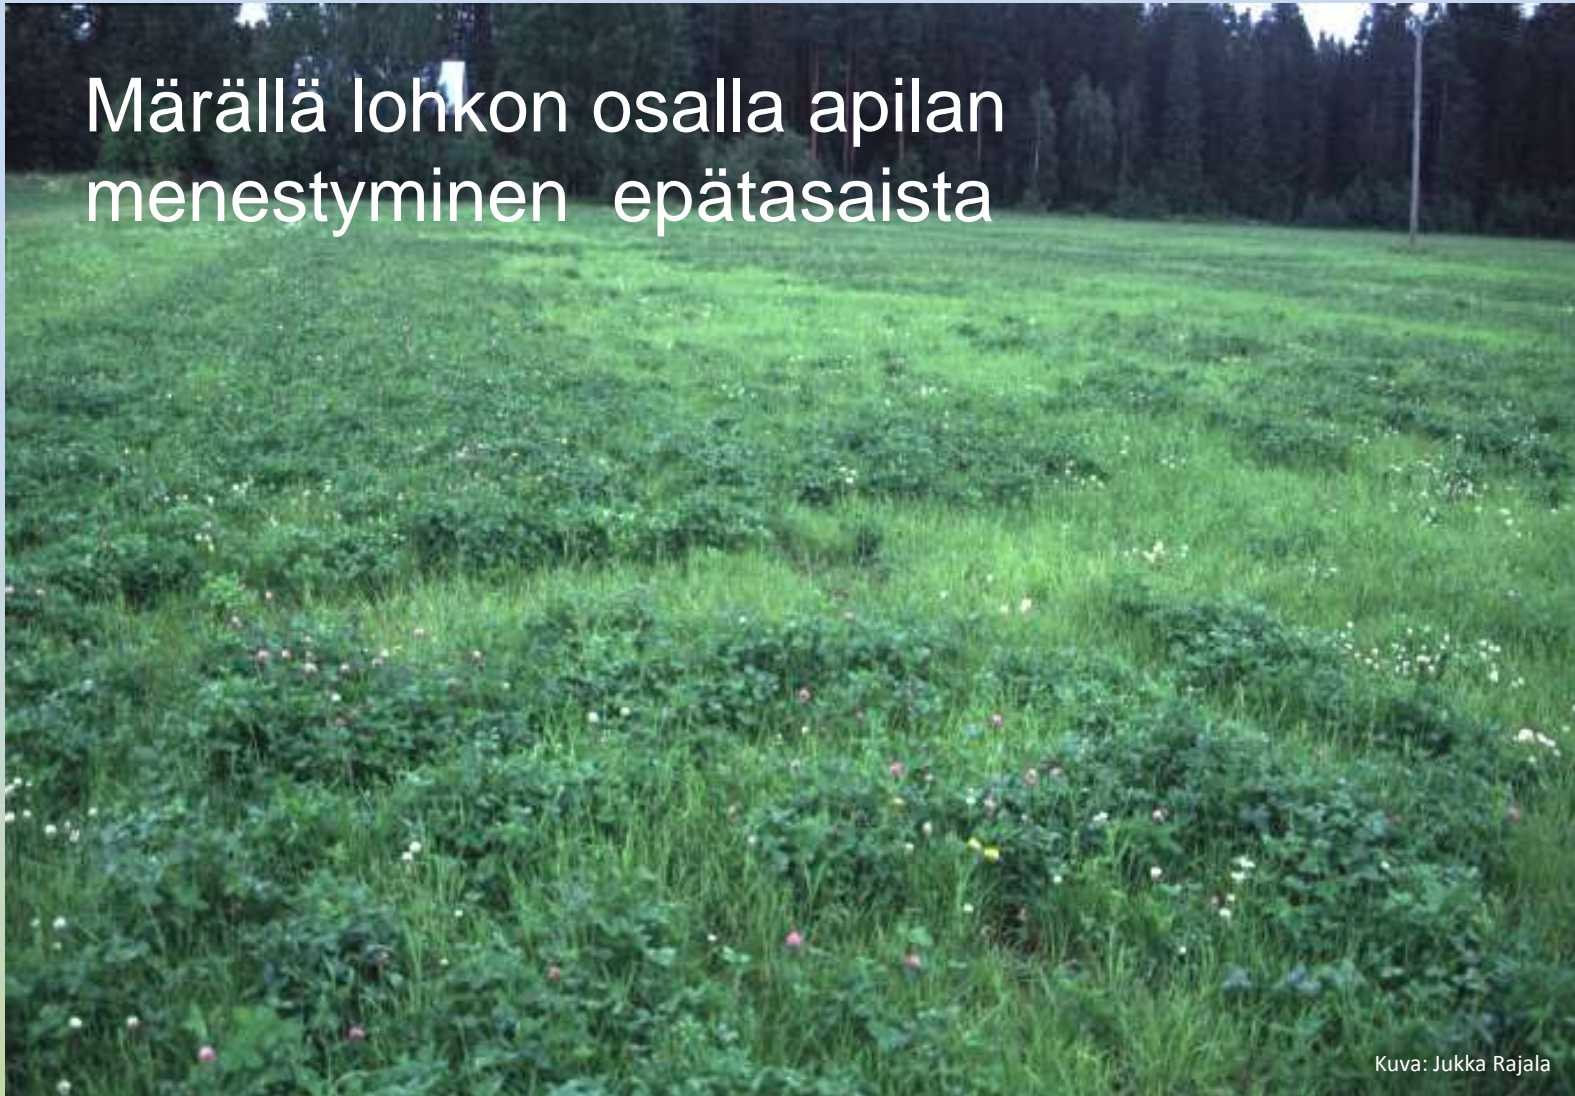
# Apila kuivatukseen mittarina

Märällä lohkon osalla apilan  
menestyminen epätasaista

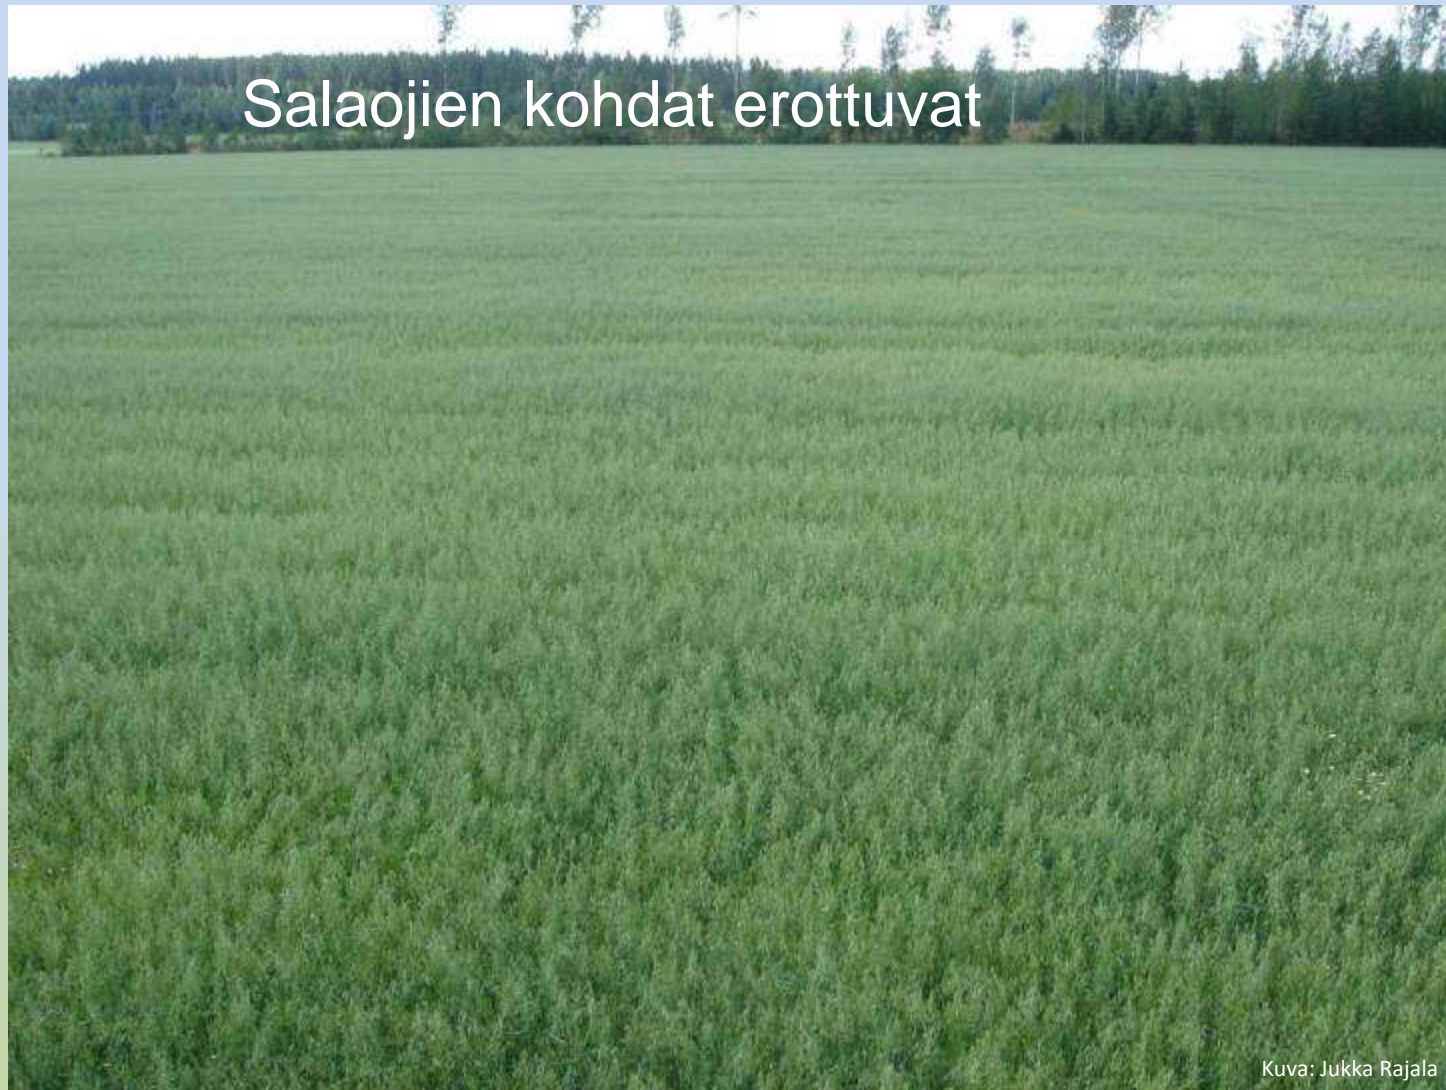
# Lohkolla kaura v 2007

Salaojien kohdat erottuvat

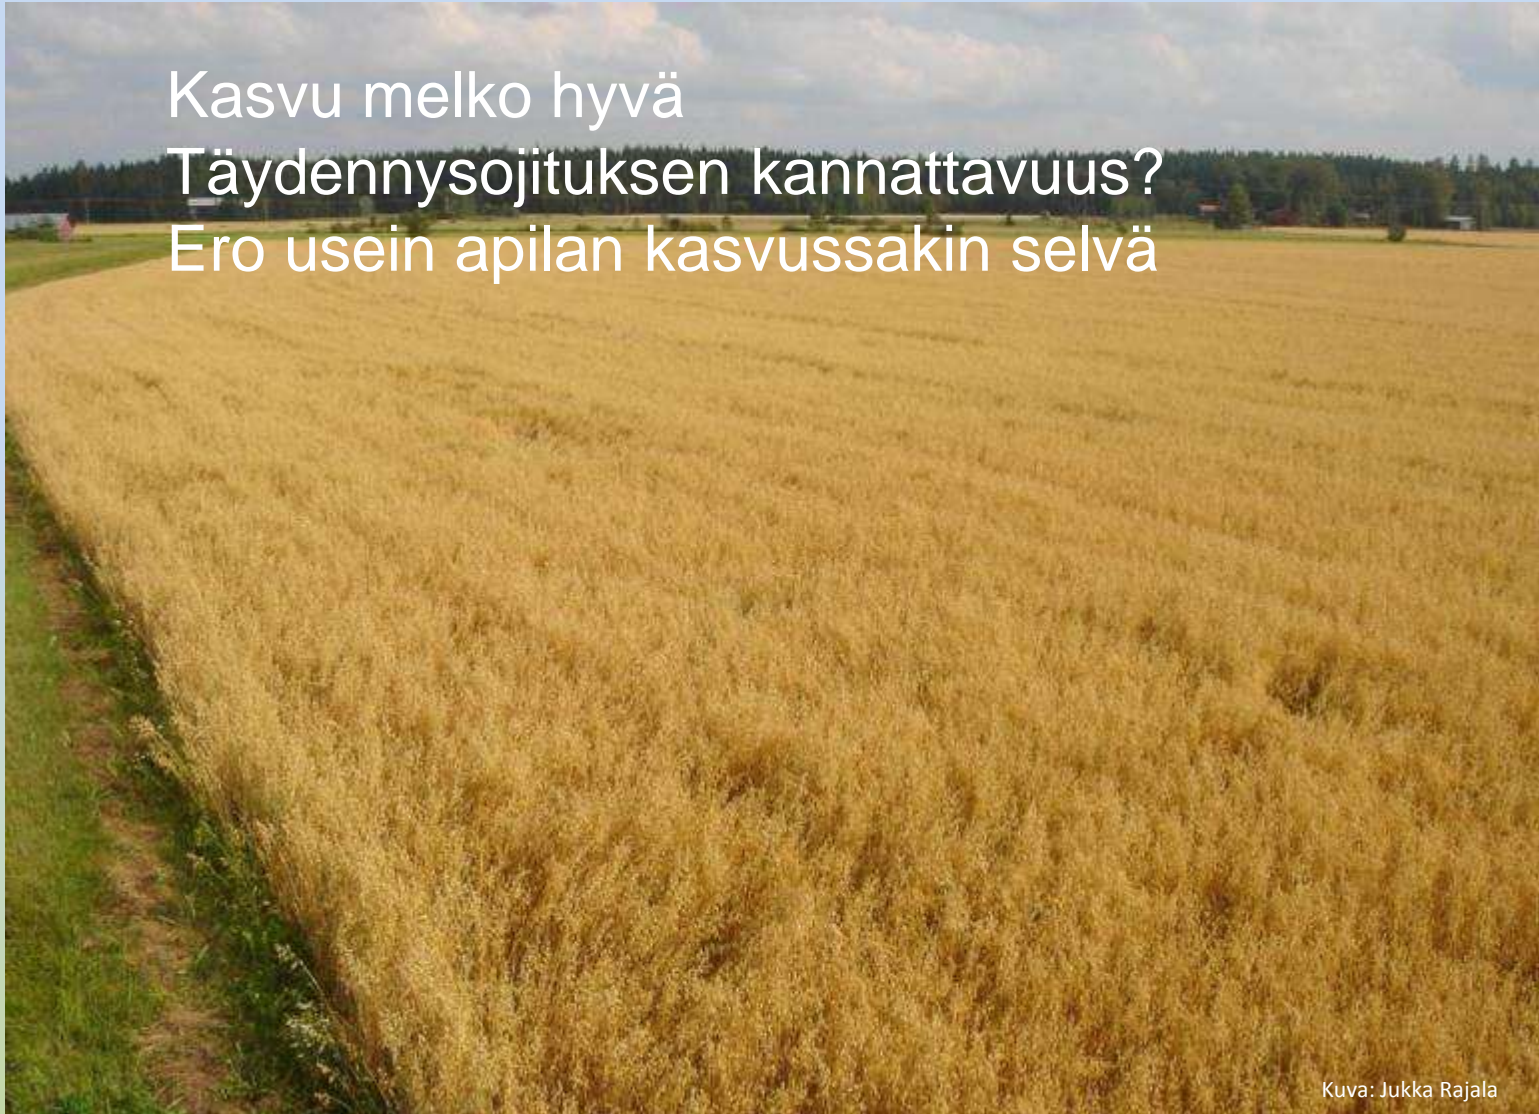
# Kaura v. 2007

Kasvu melko hyvä  
Täydennysojituksen kannattavuus?  
Ero usein apilan kasvussakin selvä

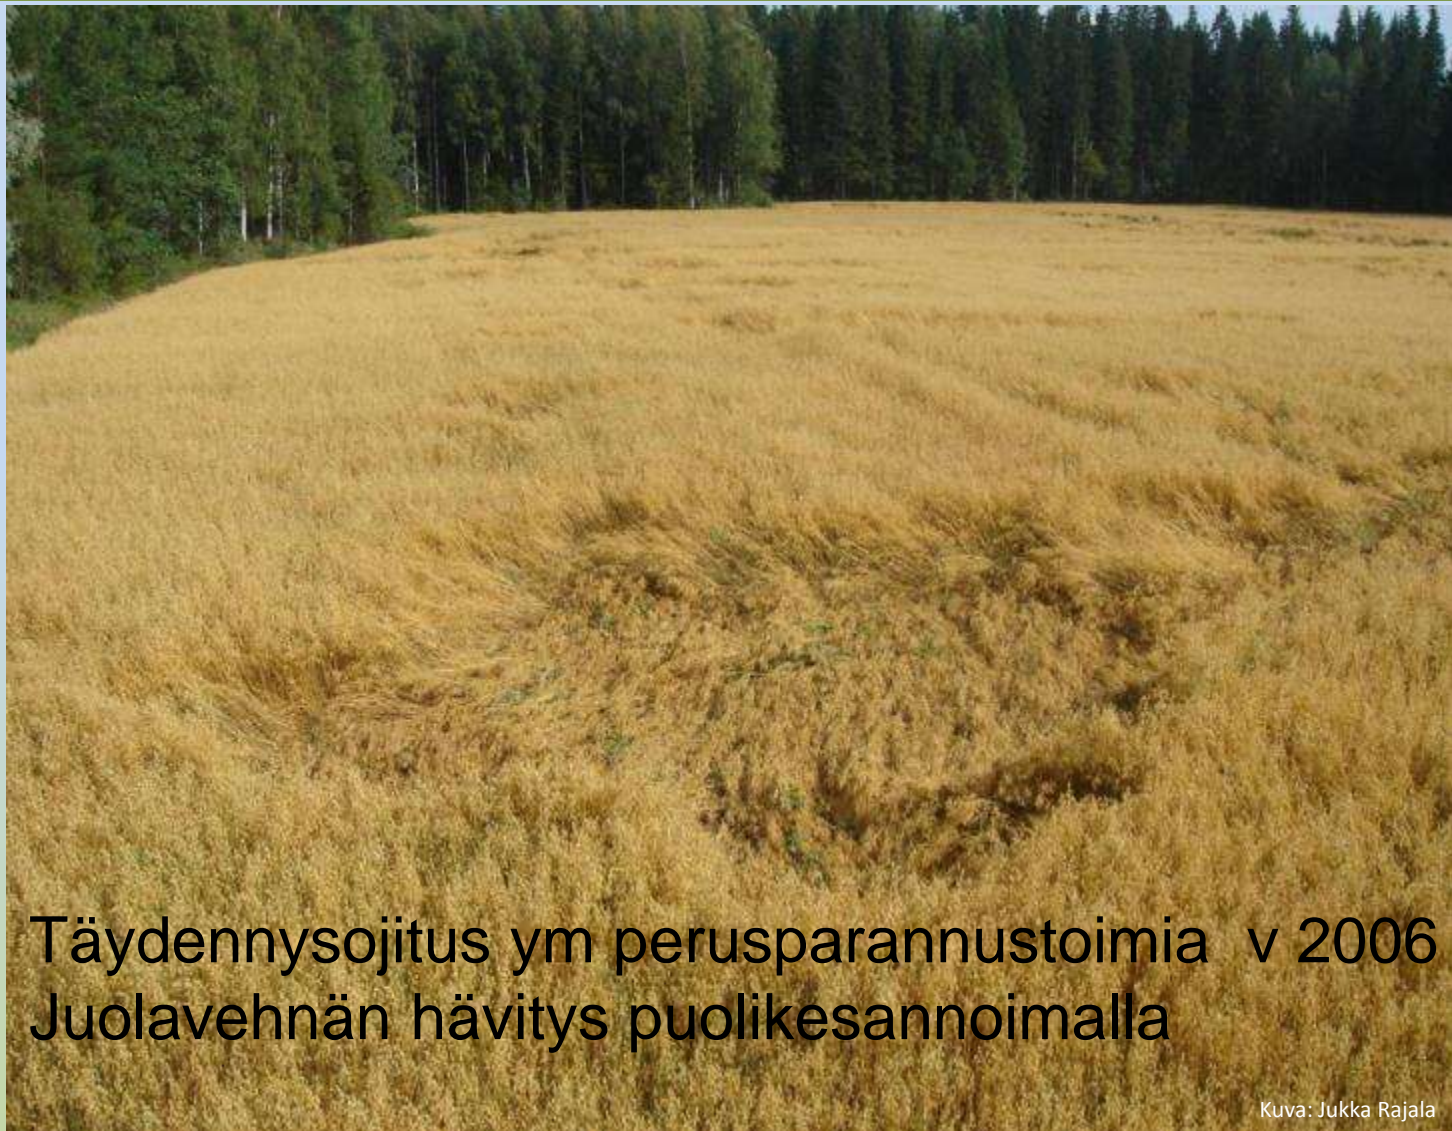
# Lohkolla kaura v 2007

Täydennysojitus ym perusparannustoimia v 2006  
Juolavehnän hävitys puolikesannoimalla
