**Kestävää rakentamista**

Eri aikakausien  
rakennustavat ja  
riskirakenteet

Veli Salakari  
TAKK / Talonrakennus

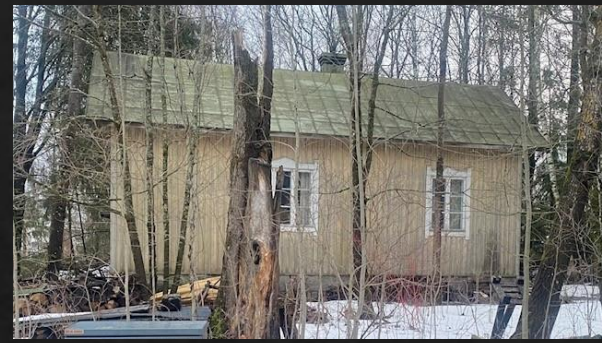
*Ennen vuotta 1940, rakennettu okt*

- ◆ Rakennukset rakennettiin kivien päälle, joita oli kulmissa ja tarpeen mukaan kantavin linjojen alla
- ◆ Myöhemmin näihin taloihin rakennettiin ns ”rottasokkelit” huonolaatuisesta betonista suojaamaan rakennuksia pieneläimiltä
- ◆ Hirsi tai lautarakenteisia, kattorakenteessa usein kuoripuuta
- ◆ Lämmöneristeenä turve, sahanpuru, lumppu, sammal, olki tai seinissä massiivinen puu

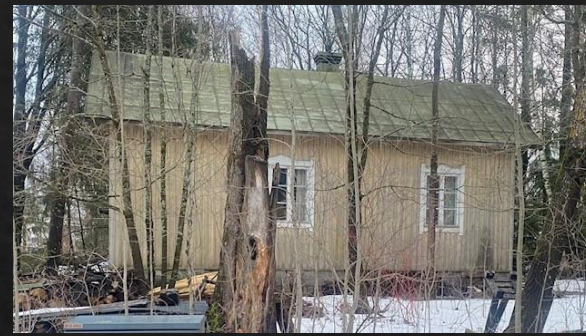
## OK-talo ennen 1940 ongelmakohtat

- ◇ Pintavedet usein valuvat rakennuksen alle
- ◇ Routa liikuttaa olemattomia perustuksia
- ◇ Tuulettuvan alapohjan sieni- ja lahovauriot
- ◇ Huonosti tuulettuvat alapohja- ja ullakkorakenteet
- ◇ Yläkerrosten puutteelliset lämmöneristeet ja rakenteen tuuletukset
- ◇ Remonteissa tehdyt virheet
- ◇ Jälkikäteen rakennetut vessat ja suihkut sekä niiden ongelmat

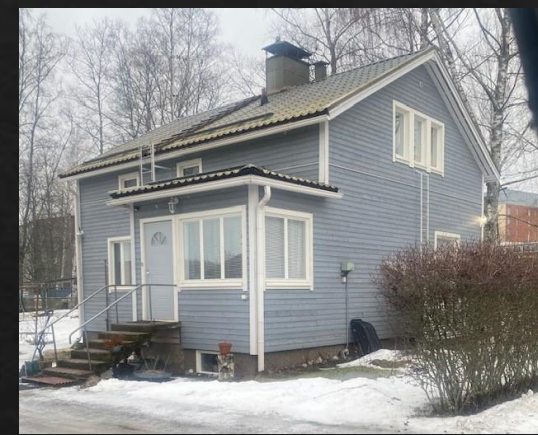
# 1940-1950 rakennetut ok-talot

- ◇ Rintamamiestalo on tyypillinen aikakauden rakennus
- ◇ Kellarikerros on betonista valettu anturaton eristeetön blokki, johon on useimmiten sijoitettu saunatilat eikä asuintiloja.
- ◇ Asuinkerros ja ullakkokerros on lautarakenteinen ja purueristeinen, myös kellarirakenteen yläpuolella on purueristetty lattia.
- ◇ Ulkoverhous pystyripa-lauta, sisällä laudan päällä pinkopahvi
- ◇ Ullakkokerroksessa yleensä eri asunto: huone, keittiö ja wc, sivuilla vintit
- ◇ Rakennuksen keskellä on muurattu hormisto kellarista vesikatolle, jossa on ilma- sekä savuhormit. Uunit ja liedet ovat olleet hormiin kytkettyjä.
- ◇ Talon alla ja ulkona olevat viemärit 150mm betoniputkea, sisäpuoliset valurautaa

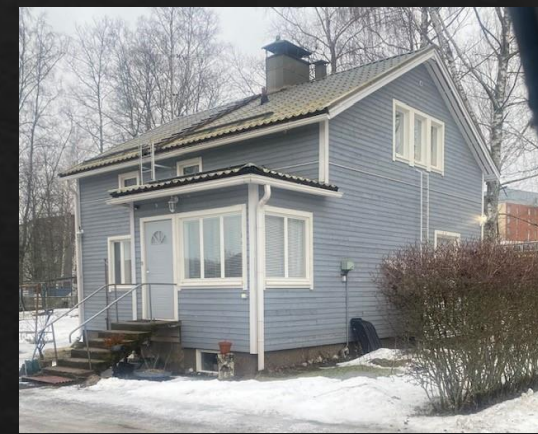
# 1940-1950 ok-talon ongelmakohdat

- ◇ Kellarikerrokseen rakennetut asuintilat ja sisäpuoliset eristykset
- ◇ Kreosoottia käytetty osassa rakennuksia, hajusta tunnistaa, syöpää ja perimävaurioita aiheuttava PAH-yhdisteitä sisältävä
- ◇ Putket eristetty asbestipitoisilla eristeillä. Eri kohdista löytyy useita erilaisia haitta-aineita
- ◇ Maanvarainen lattia on usein valettu vain 5 cm hiekkakerroksen varaan ilman kosteuden- ja lämmöneristystä. Ei sovi asuinkäyttöön
- ◇ Kylmä johtuu kellarin sisälle sokkelin ja välipohjan yhtenäisen betonirakenteen kautta. Kondenssivesivaurio on yleinen
- ◇ Myöhemmin sisäpuolelle tehdyt lämmöneristykset pilaavat rakenteet
- ◇ Ullakkokerroksen lisäeristys haittaa tuulettumista ja vaurioittaa rakenteita
- ◇ Radonkaasu kasinogeeninen ongelma, koska kulkeutuu kellareista sisätilaan

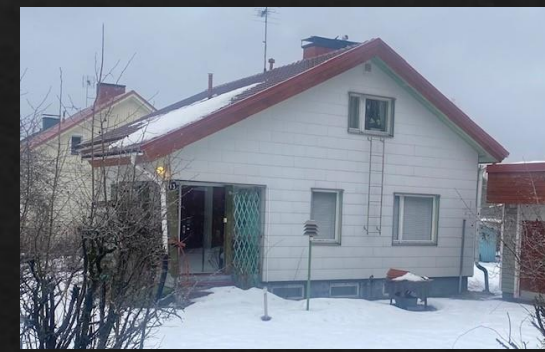
# 1950-1960 ok-talot

- ◇ Pääasiassa lautarunkoisia matalia kellarittomia
- ◇ Yleensä betoniperustus sokkelilla tai reunavahvistetulla laamalla
- ◇ Usein puulattiat sisällä, mutta myös maanvaraisia betonilattioita
- ◇ Paikalla rakennettu yleensä kakkosnelosrunko lasivilla- tai purueristeellä
- ◇ Sisällä lastulevy, ulkona mineriitti, lauta tai tiiliverhous
- ◇ Myöhemmin sisäpuolelle tehdyt lämmöneristykset pilaavat rakenteet
- ◇ Kattorakenteet usein itsetehtyjä ja tukeutuu myös kantaviin väliseiniin
- ◇ Vesikate bitumikermiä, sementtilevyä tai peltiä
- ◇ Ikkunat kaksilasisia
- ◇ Osassa taloja on ns valesokkeli

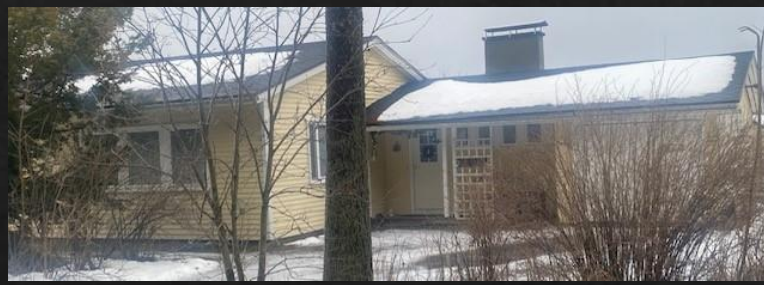
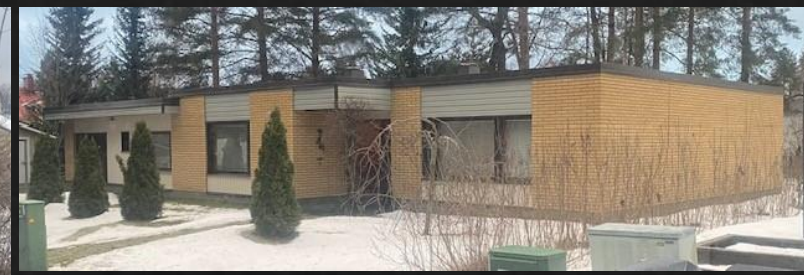
## 1960-1970 ok-talot

- ◇ Paikalla rakennettuja tiilitaloja tai lautarunkoisia seinäeristeenä lasivillaa 10 cm
- ◇ Yleensä betoniperustus sokkelilla tai reunavahvistetulla laamalla, lattiataso usein maan tasalla
- ◇ Sokkeli on matala ja tasamaalla, runkorakenne ulko- ja väliseinissä alkaa usein syvältä ja on alttiina lahoamiselle
- ◇ Maanvaraisia betonilattioita, mutta myös raakavalun päätä koolattuja lausalattioita
- ◇ Vesikattorakenteet kantavat ulko- ja väliseiniltä ja ovat myös paikalla rakennettuja
- ◇ Vesikate useimmiten bitumikermiä, harjakatoissa myös peltiä
- ◇ Yleensä öljykeskuslämmitys ja öljysäiliö upotettu piha-alueelle
- ◇ Aikaisempaa suurempia ikkunoita

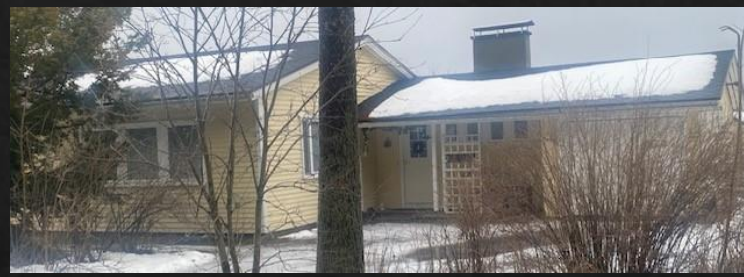
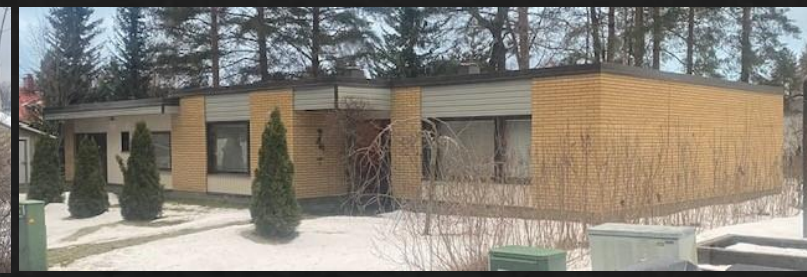
## 1960-1970 ok-talot ongelmakohdat

- ◇ Haitta-aineita useissa eri kohdissa, bitumit, mineriitti, asbesti, lyijy, kreosootti
- ◇ Yleensä betoniperustus sokkelilla tai reunavahvistetulla laattalla
- ◇ Runkorakenne ulko- ja väliseinissä alkaa usein syvältä ja on alttiina lahoamiselle
- ◇ Kaksoislaattarakenteet ja niiden välissä vuotavat lämmitysputket aiheuttavat usein kalliita remontteja
- ◇ Kivihiilipiki ja kivihiiliterva kosteuseristyksissä
- ◇ Putket eristetty asbestipitoisilla eristeillä. Eri kohdista löytyy useita erilaisia haitta-aineita
- ◇ Myöhemmin sisäpuolelle tehdyt lämmöneristykset pilaavat rakenteet
- ◇ Ullakon lisäeristys haittaa usein tuulettumista ja vaurioittaa rakenteita
- ◇ Radonkaasua voi kulkeutua sisätilaan

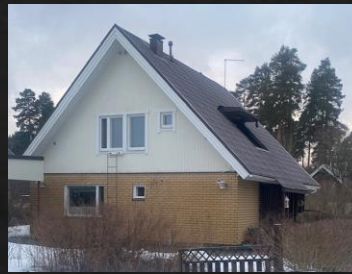
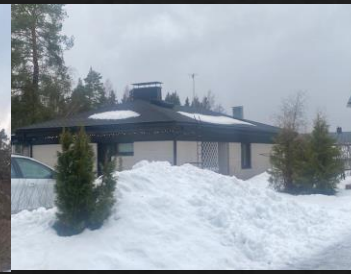
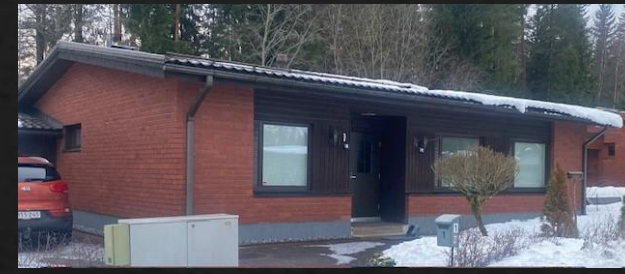
# 1970-1980 ok-talot

- ◇ Vuosikymmenen aikana seinien eristekerros vaihteli 10-20 cm vahvuudelta mineraalivillaa. Lattiassa oli 10 cm styroksia ja yläpohjassa 20 cm mineraalivillaa
- ◇ Valesokkeli oli ajalle tyypillinen ratkaisu. Usein oli reunavahvistettu laattaperustus, jonka päältä puu- tai tiilirunko alkoi. Oli myös sokkeliratkaisuja ja maanvarainen laatta, jonka alla oli eps-muovieristeet
- ◇ Väli- ja ulkoseinät olivat kantavia, viemärit pääosin muovia, valurauta poistui 1975
- ◇ Kattorakenteet oli useimmiten palkitettuja puukeilla korotettuja paikalla rakennettuja, harja-, tasa- sekä aumakattoja
- ◇ Ulkoverhous usein tiiltä tai lautaa
- ◇ Öljy- tai sähkölämmitys, vesijohdot pääosin kuparia, osassa 70-luvun alussa kulmävesi sinkittyä terästä
- ◇ Ikkunat muuttuivat vuosikymmenen puolivälissä kolmelasisiksi

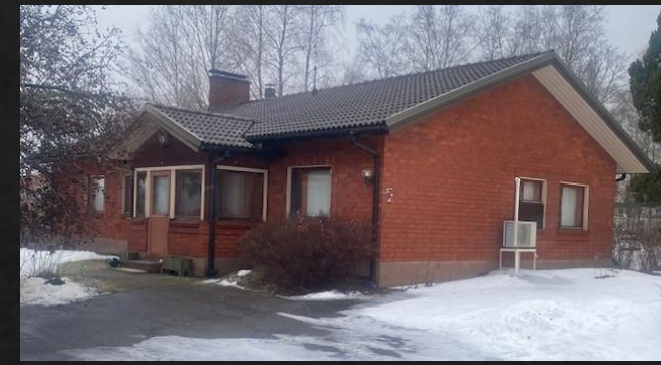
## 1980-1990 ok-talot

- ◇ Matalat perustukset ja rakennettu usein alas ympäröivään maastoon nähden
- ◇ Lauta- tai tiilirunkoisia, ikkunat 3-lasisia MSK-ikkunoita
- ◇ Mineraalivilla seinissä 150-200 mm, yläpohjassa 250-300 mm, lattiassa eps-eriste 100-150 mm
- ◇ Usein koneellinen poistoilmatuuletus, osassa LTO-koje
- ◇ Vesijohdot kuparia, vuosikymmenen lopussa muoviputket yleistyivät
- ◇ Betonin laatu vielä vaihtelevaa
- ◇ Vedeneristyksen puutteellisia
- ◇ Vesikatot varttilevyä, betonikattotiiltä, peltiä ja bitumikermiä, aluskatteissa usein puutteita
- ◇ Ulkoverhouksena tiili tai kalkkihiekkakivi oli yleinen, myös puuverhousta

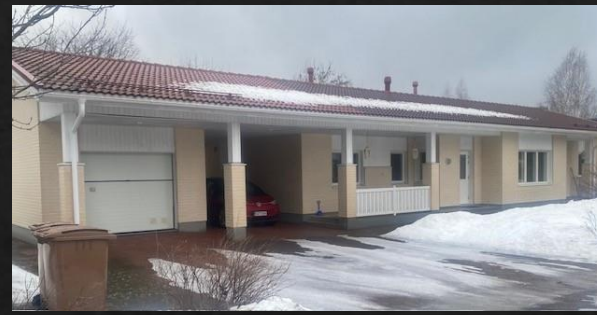
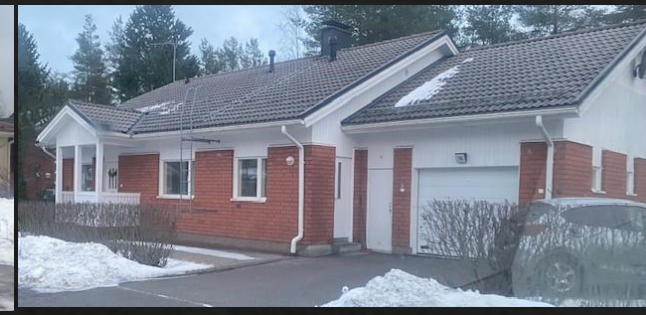
# 1990-2000 ok-talot

- ◇ Vuosikymmen alussa rakentamisen määrä väheni ja laatu koheni. Uusi nousu alkoi noin 1995
- ◇ Paljon puuelementtirakentamista, harkkotaloja, precut-talopaketteja.
- ◇ Talot usein tiiliverhoiltuja, vuosikymmenen lopussa rapatut kivitallot yleistyivät
- ◇ Höyrynsulun sijainti puurunkoisissa sisältä 5cm villakerroksen takana
- ◇ Lämmöneristysvahvuudet kasvoivat vuosikymmenen lopulla: seinät 20cm, lattia 15cm, yläpohja 35cm
- ◇ Vuosikymmenen puolivälissä tuli rakentamisen laatua ohjaavia ja parantavia uusia ohjeita
- ◇ Maanvaraisten alapohjien kapillaarikatkon käyttö yleistyi vuosikymmenen lopussa
- ◇ Vesi- ja lämmitysputkissa muoviputket yleistyivät
- ◇ Märkätilojen vedeneristäminen muuttui paremmaksi 1999 tulleiden uusien ohjeiden myötä
- ◇ Ilmanvaihto yleisesti LTO-kojeella

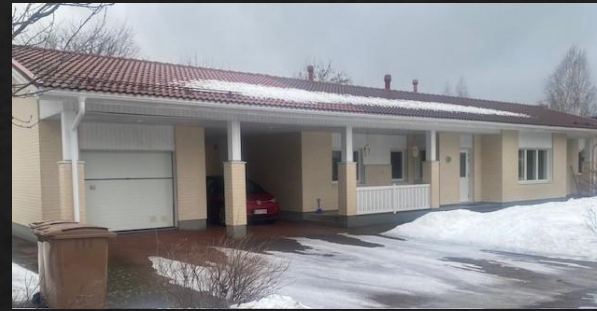
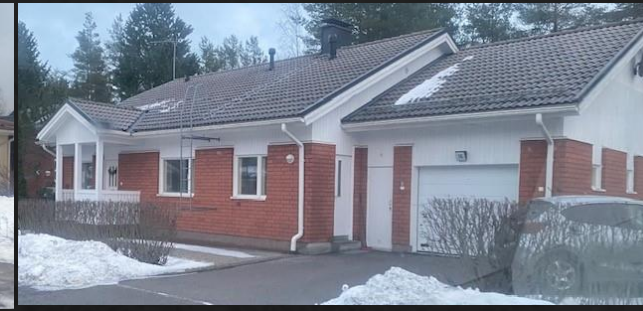
# 1990-2000 ok-talot ongelmat

- ◇ Tiiliverhouksen tuuletusraon alareunan ongelmat, tukossa, kermi puuttuu, kosteus johtuu runkoon
- ◇ Höyrynsulun sijainnin vuoksi mahdollista kondenssivauriota seinärakenteissa
- ◇ Vuosikymmenen alkupuolen alapohjien kapillaariongelmat
- ◇ Vesi- ja lämmitysputkissa työvirheitä mm. suojaputkissa, ensimmäiset muoviputken hapertuivat liitoksista, jakotukkien sijainti kaivottomassa tilassa
- ◇ Märkätilojen vedeneristäminen oli kehitysasteella joten tehtiin paljon virheitä

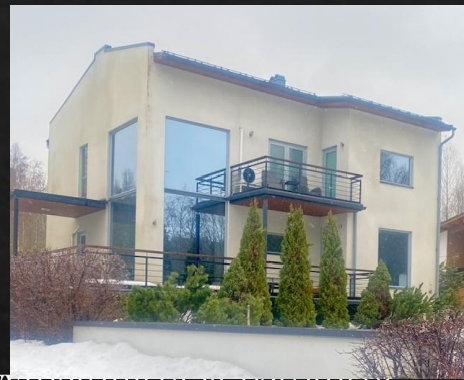
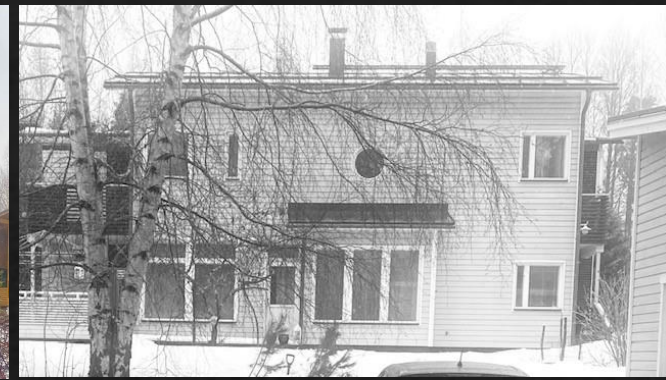
# 2000-2010 ok-talot

- ◇ Paljon puuelementtirakentamista, harkkotaloja kevytsorasta, kevytbetoniasta ja betonista,
- ◇ Rapatut kivialot yleistyivät, lautaverhous vaihtoehtona

- ◇ Höyrynsulun sijainti puurunkoisissa sisältä 5cm villakerroksen takana
- ◇ Lämmöneristysvahvuudet kasvoivat: seinät 23cm, lattia 20cm, yläpohja 40cm
- ◇ Rakentamisen laatua ohjattiin tarkemmin

- ◇ Maanvaraisten alapohjien kapillaarikatkon käyttö pakollista. Alapohjien kosteusongelmat vähenivät
- ◇ Vesi- ja lämmitysputkissa muovi- ja komposiittiputket olivat yleisimpiä, vesijohtojen suojaputket koko matkalla

- ◇ Vesikatot usein peltiä, bitumikermi- ja tiilikatteita vähemmän
- ◇ Märkätilojen vedeneristäminen sai tarkemmat ohjeet myös korjaamiseen 2004 (vedeneristäjien sertifiointi alkoi 2000)

- ◇ Ilmanvaihto yleisesti LTO-kojeella, energiavaatimukset pakottivat
- ◇ Betonin laatu kaupungeissa hyvää ja vaatimusten tasolla
- ◇ Radonkermit ja -putkistot pakollisia

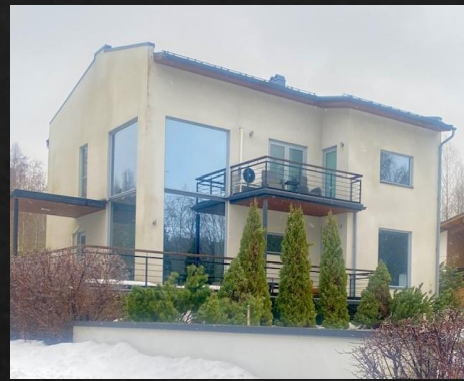
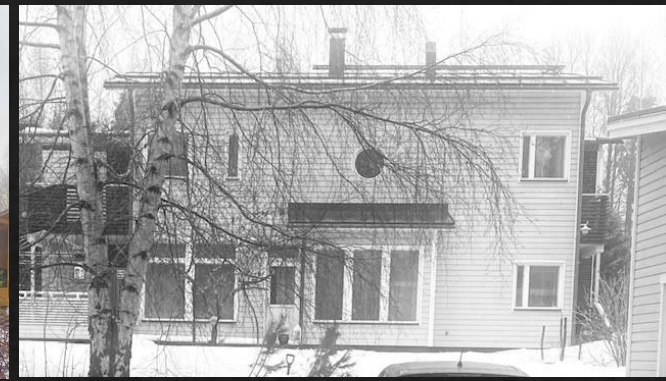
# 2000-2010 ok-talot ongelmat

- ◇ Osa rakennuksista puutteellisilla räystäillä aiheuttaen julkisivun rapautumista
- ◇ Rakentamisen laatua ohjattiin tarkemmin
- ◇ Ohjeistus oli hyvä, mutta valvonta oli vaihtelevaa, vastaava työnjohtaja vastasi kaikesta
- ◇ Ongelmat johtuvat joissakin kohteissa huonosta työnlaadusta ja -kielitaidosta

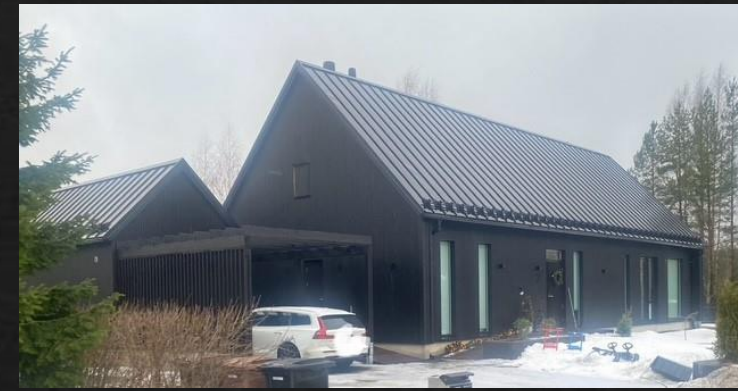
# 2010-2020 ok-talot

- ◇ Paljon puuelementtirakentamista, harkkotaloja kevytsorasta, kevytbetonista ja betonista,
- ◇ Rapatut kivitalot yleisiä, puurunkoisissa rapattu levy tai maalattu lautaverhous
- ◇ Höyrynsulun sijainti puurunkoisissa sisältä 5cm villakerroksen takana
- ◇ Lämmöneristysvahvuudet kasvoivat: seinät 23cm, lattia 20cm, yläpohja 40cm
- ◇ Rakentamisen laatua ohjattiin tarkemmin
- ◇ Maanvaraisten alapohjien kapillaarikatkon käyttö pakollista
- ◇ Vesi- ja lämmitysputkissa muovi- ja komposiittiputket olivat yleisimpiä, vesijohtojen suojaputket koko matkalla
- ◇ Vesikatot usein peltiä, bitumikermi- ja tiilikatteita vähemmän
- ◇ Märkätilojen vedeneristäminen sai tarkemmat ohjeet myös korjaamiseen
- ◇ Ilmanvaihto yleisesti LTO-kojeella, energiavaatimukset pakottivat
- ◇ Betonin laatu kaupungeissa hyvää ja vaatimusten tasolla
- ◇ Radonkermit ja putkistot pakollisia
