KOSTEUSVAURIOIDEN KORJAUS JA HAVAINNOINTI

VANHAN
HIRSISEINÄN
KOSTEUSVAURIOT

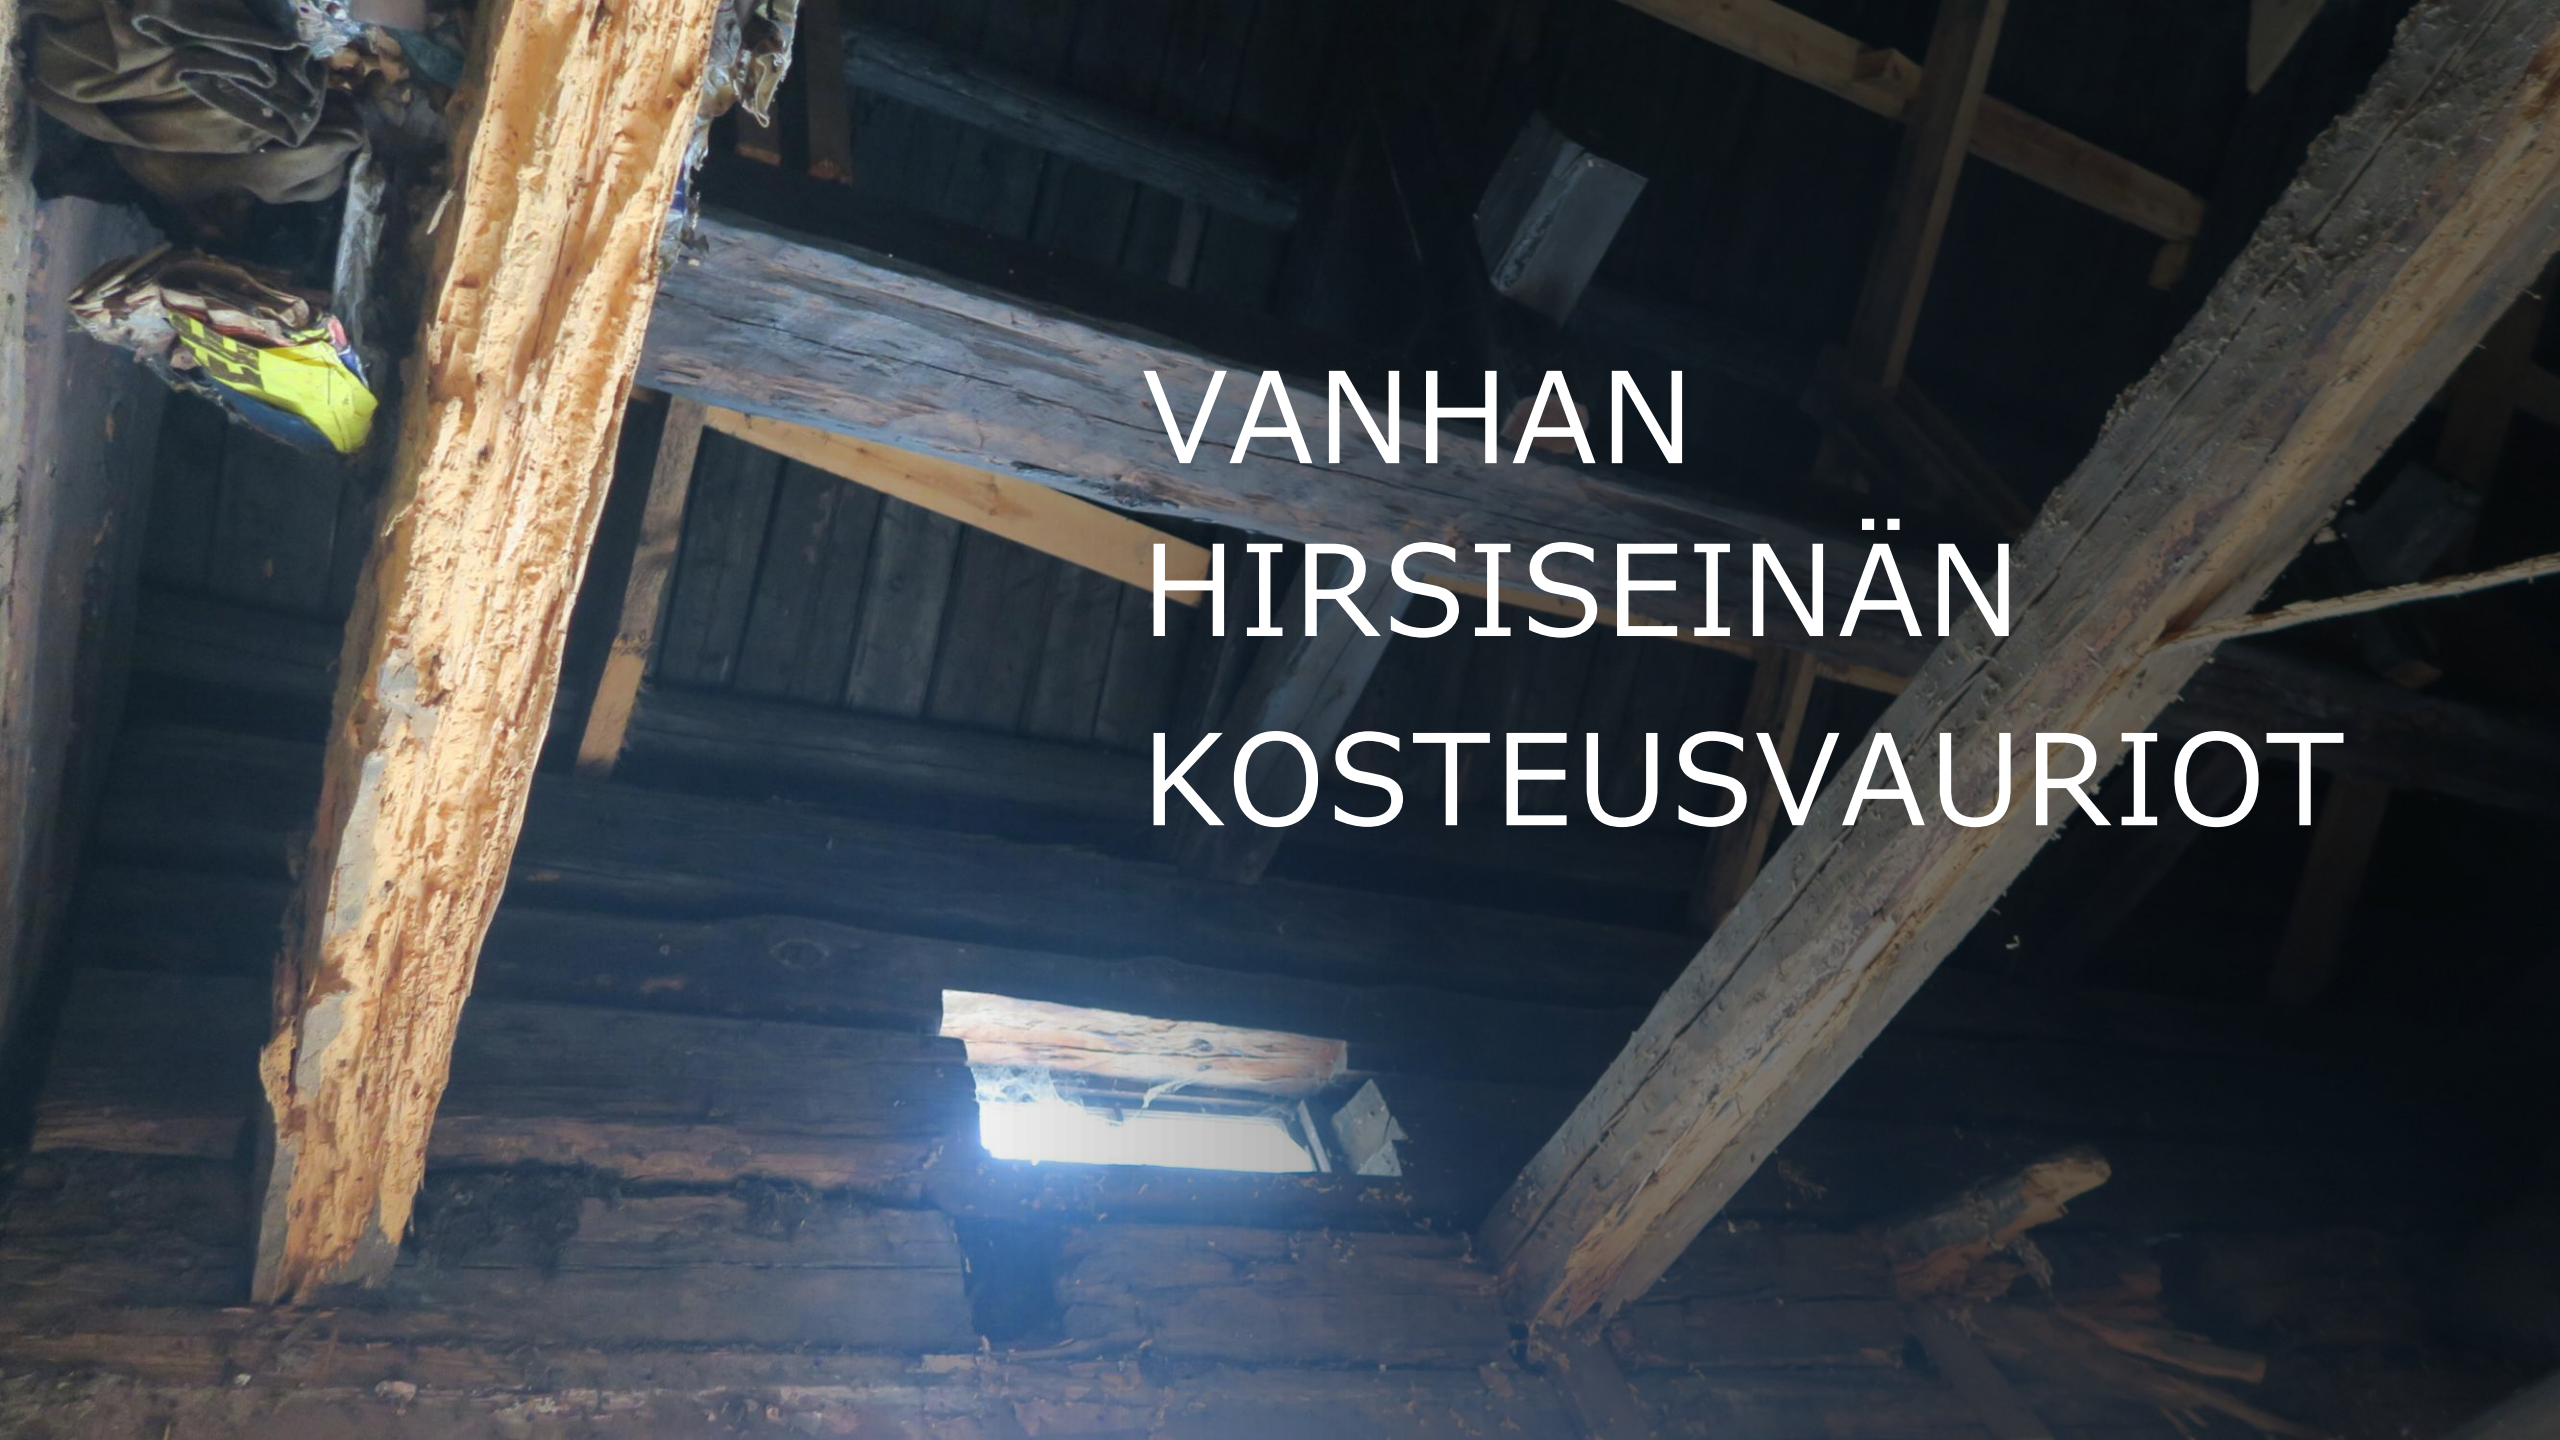
The image shows the interior of a dilapidated wooden structure, likely a barn or a small house. The wooden beams and planks are heavily weathered, with significant water damage and mold growth visible. A large, vertical wooden beam on the left side is particularly damaged, showing a rough, splintered surface. In the background, a window is visible, with light streaming in, highlighting the dark, moldy interior. The overall atmosphere is one of decay and neglect.

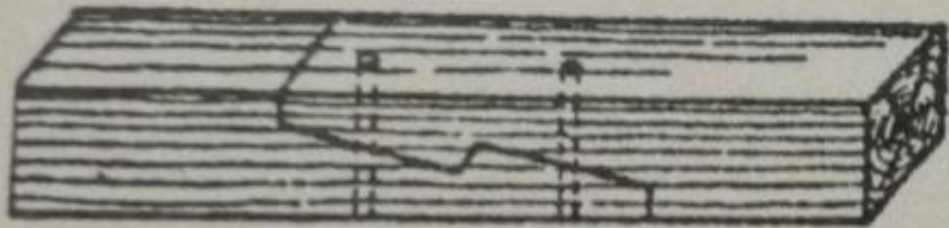
Kuva 65.

Mikäli hirren tulee kestää vetoa, eli etenkin hirsirungon alimmat hirsikerrat, korjauksessa on syytä käyttää hammaslapaliitosta

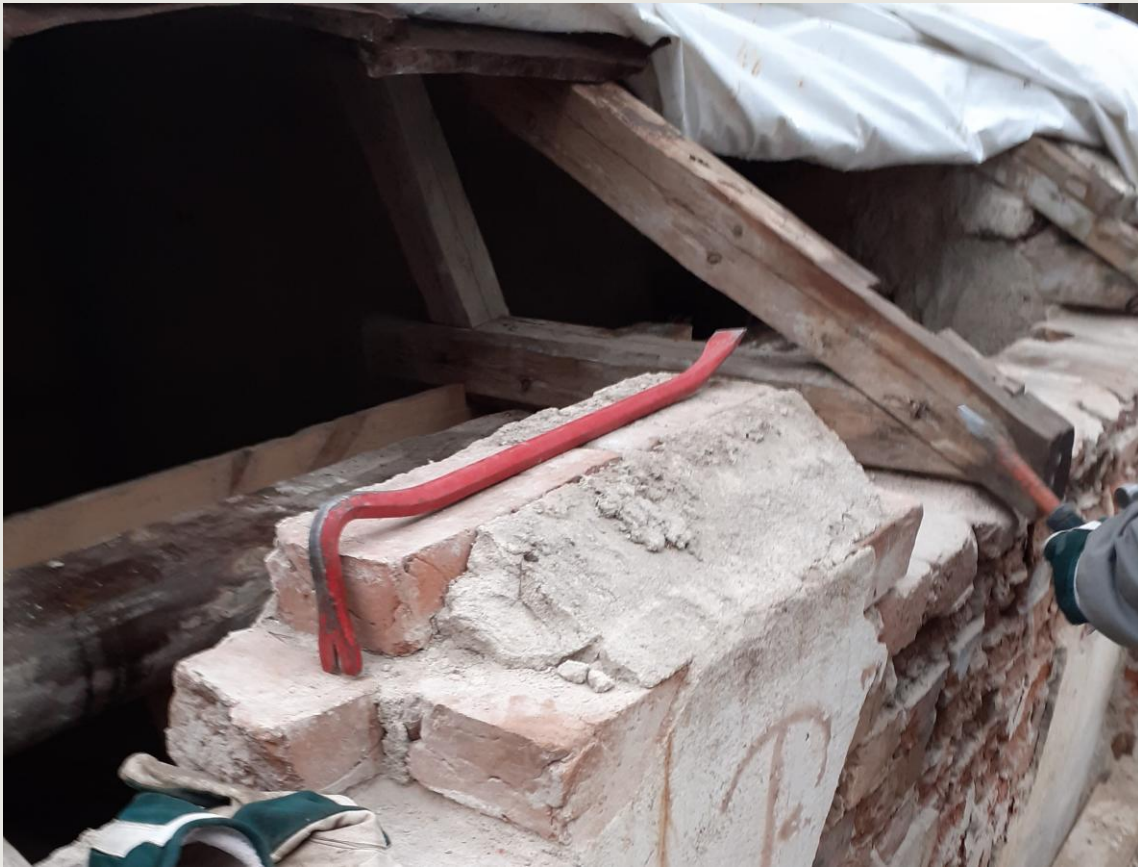
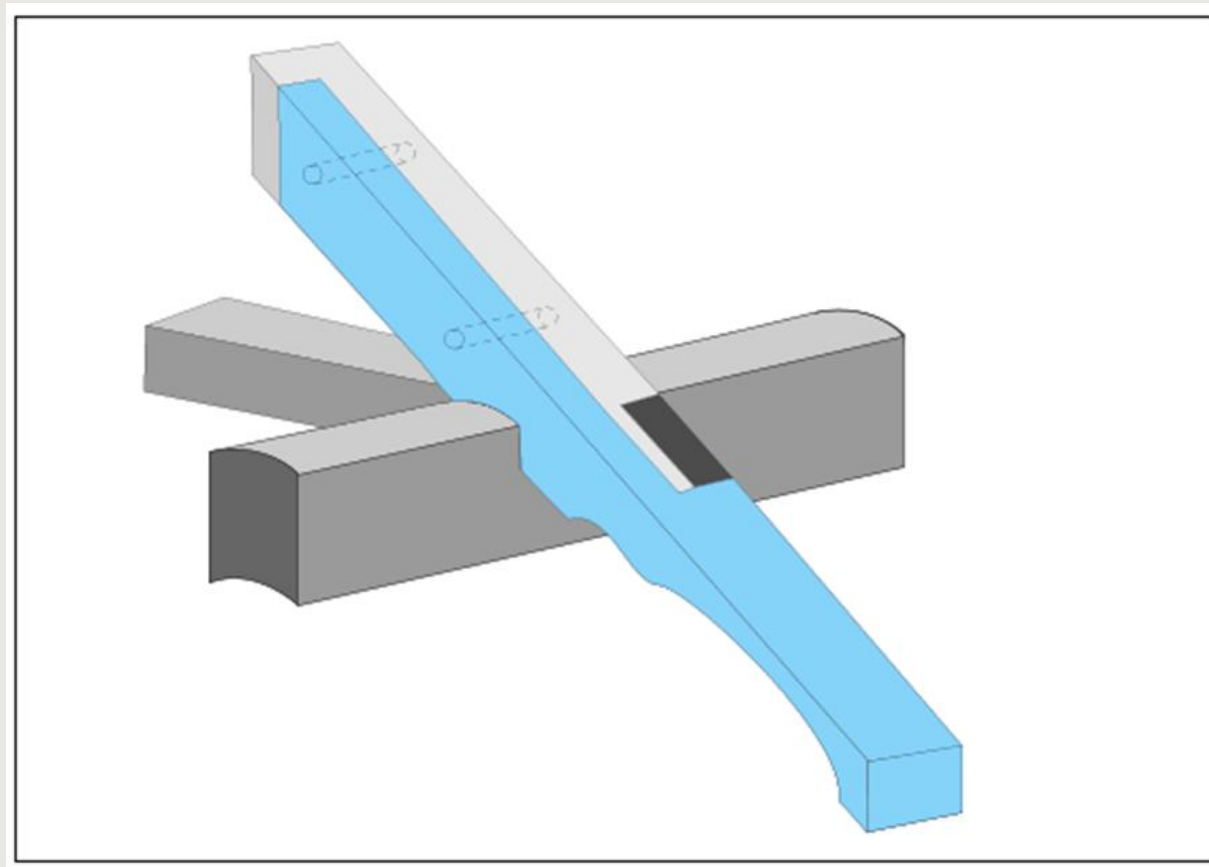
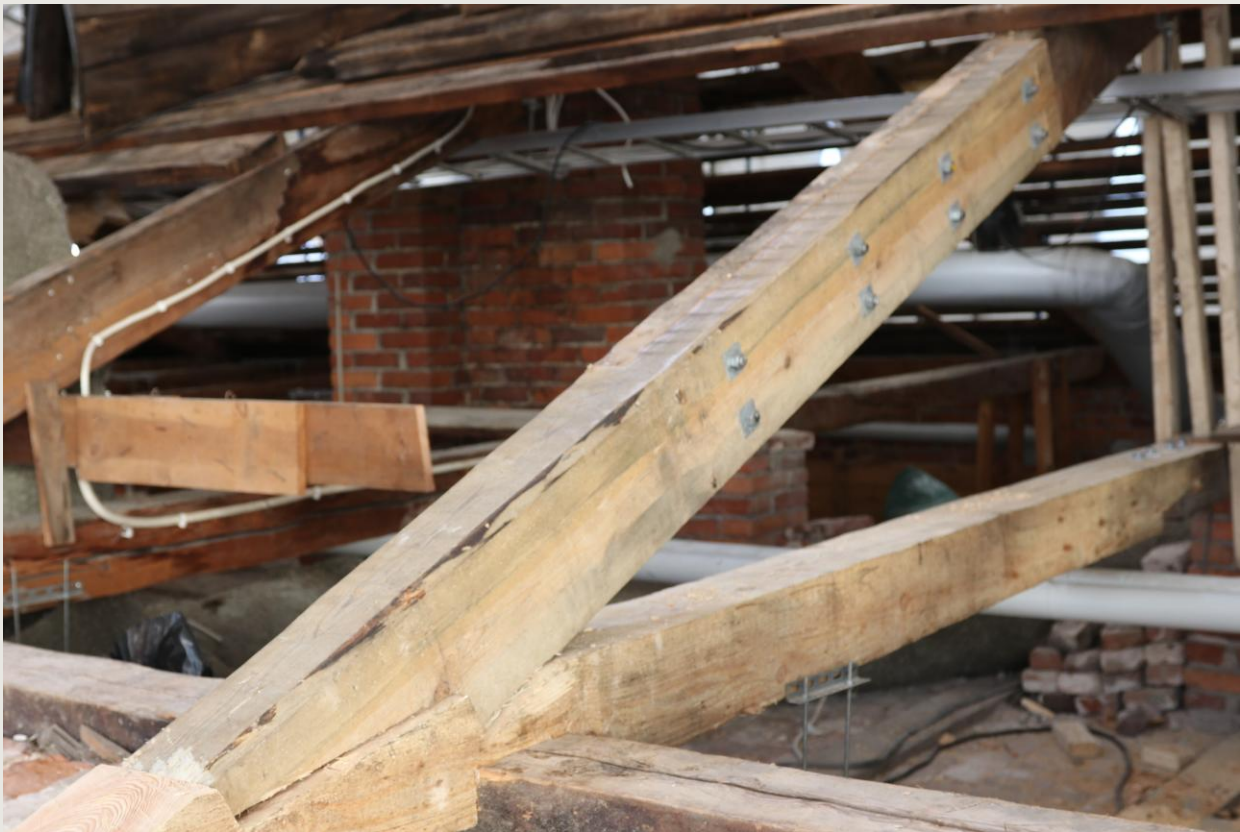
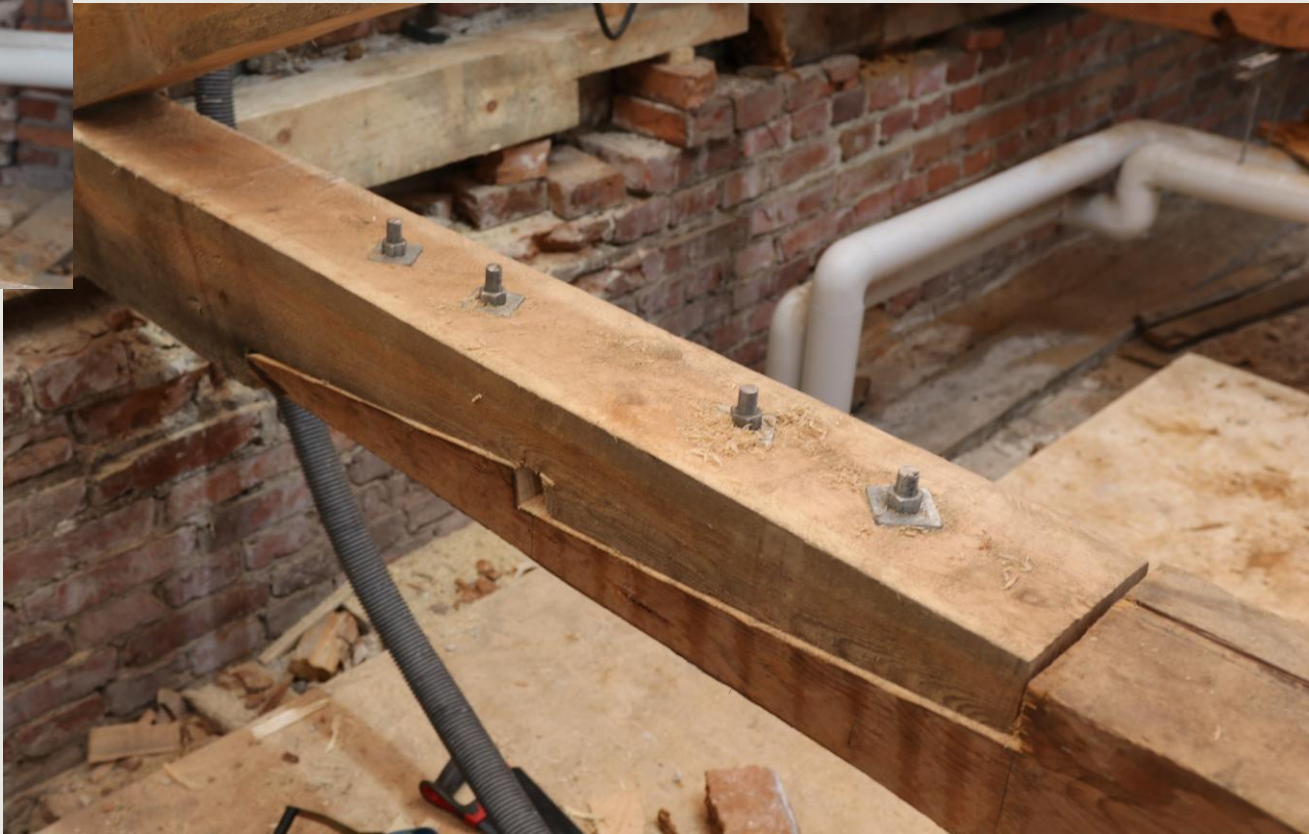
Kattotuolin lahonneen pään jatkaminen

**Yläpaarre =
Pitkä lapaliitos**

**Alapaarre =
Hammaslapaliitos**

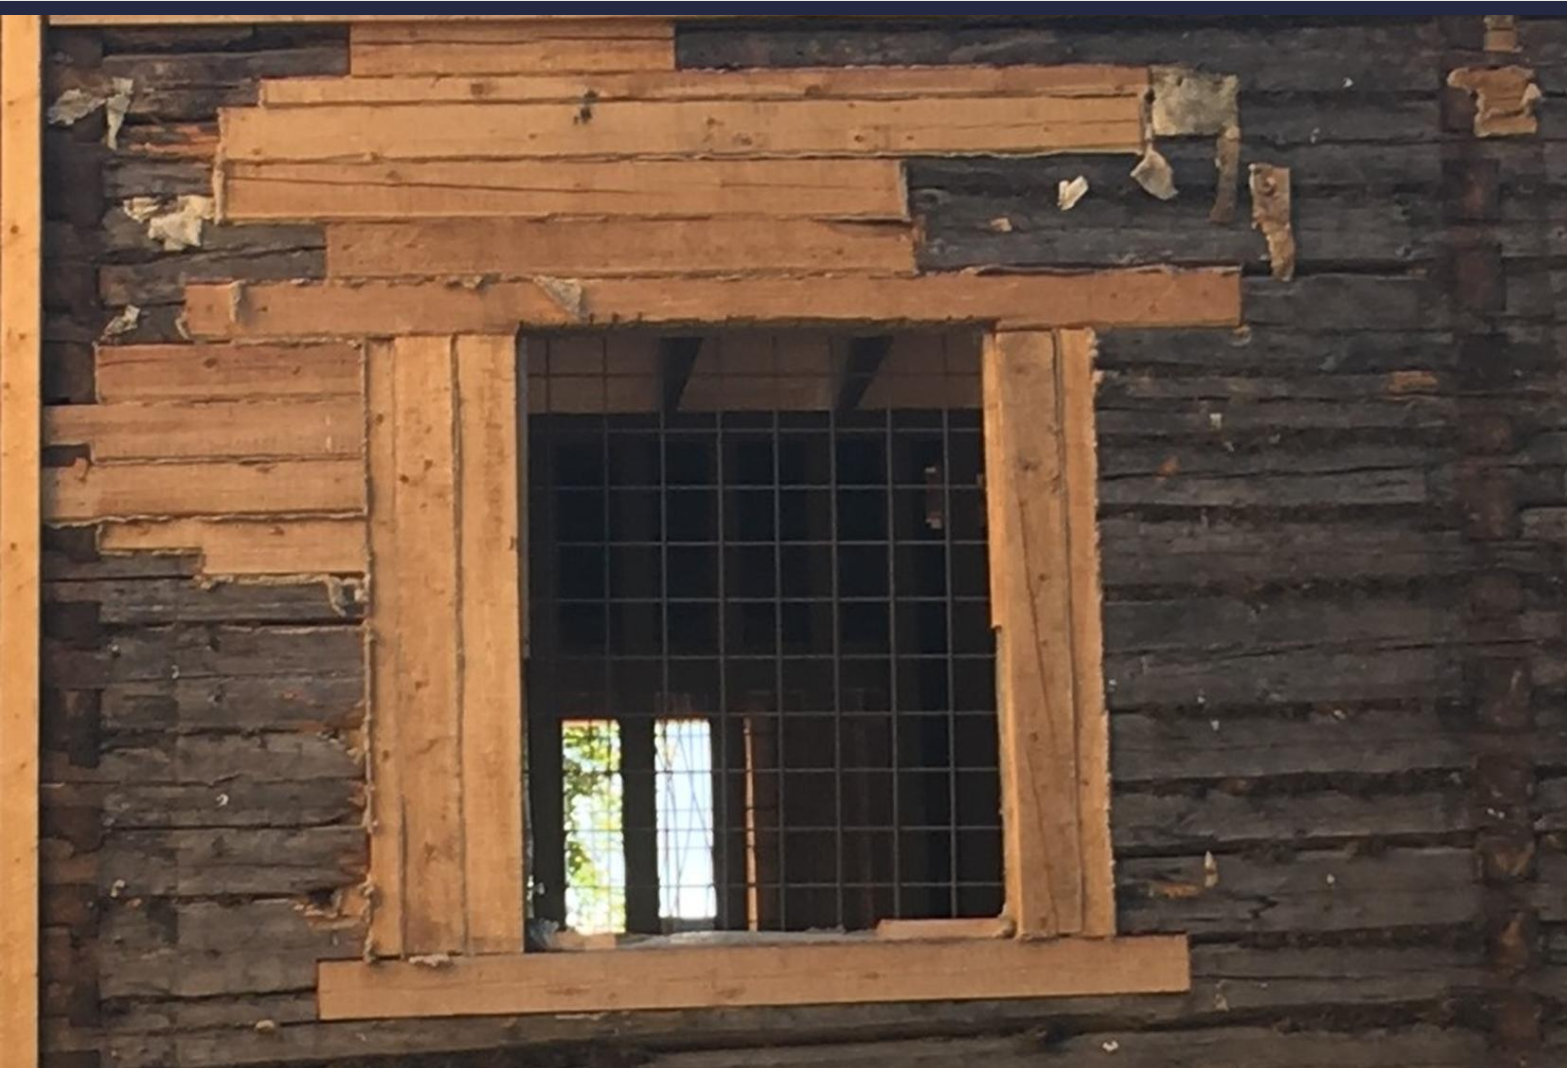
JOS VANHASSA HIRRESSÄ ON
VIELÄ YLI 1/3 EIJÄÄ PUUTA
JÄLJELLÄ, VOIDAAN SE
KORJATA LANKUTTAMALLA

IKKUNAN PIELIIN TAAS VOI
KÄYTTÄÄ MYÖS
PYSTYPAIKKAUSTA, SILLÄ
IKKUNANKARMI ON SEKIN
PYSTYPUURAKENNE.

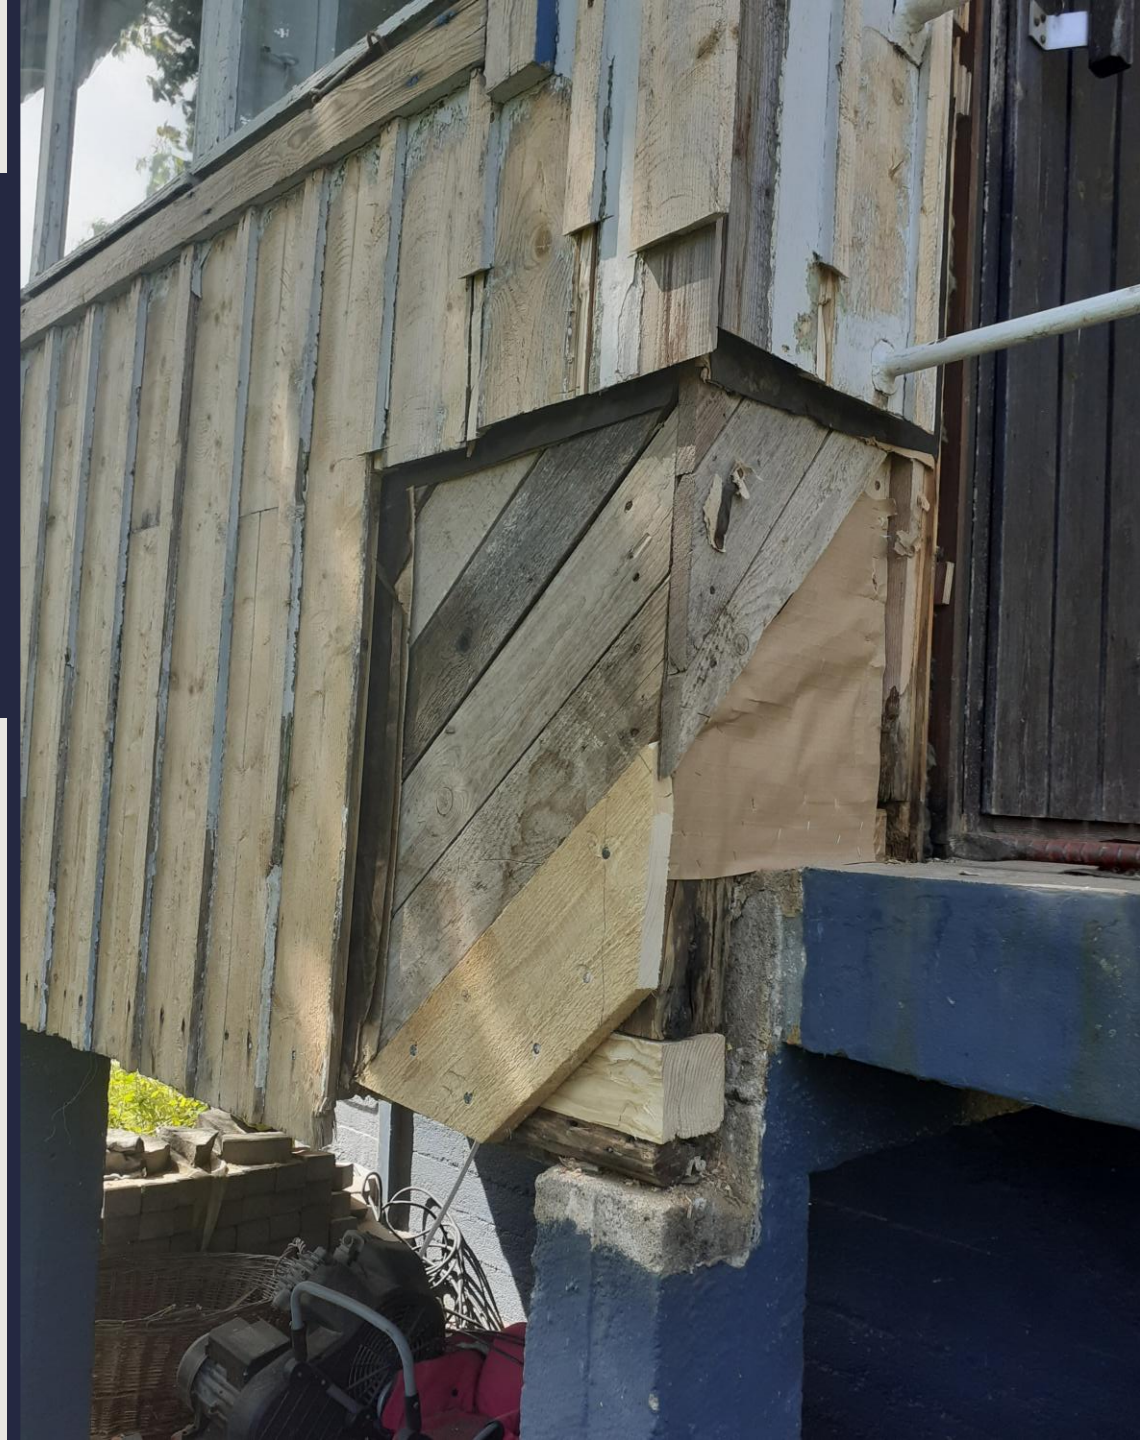
Puurunkoinen ulkoseinä ilman tuuletusta

Tiiviillä pinnoitettu puurunkoinen seinä, jossa julkisivuverhouksen takana ei ole tuuletusrakoa, on riskirakenne. Se on tavallinen mm. jälleenrakennuskauden rintamamiestaloissa.

Riskirakenne koostuu puurungosta, jossa runkotalppien välit ovat lämmöneristetty turpeella, sammaleella, sahanpurulla tai mineraalivillalla.

Julkisivu voi olla laudoitettu, levytetty (esim. mineriitti) tai rapattu, mutta sen taustalta puuttuu yhtenäinen tuuletusrako.

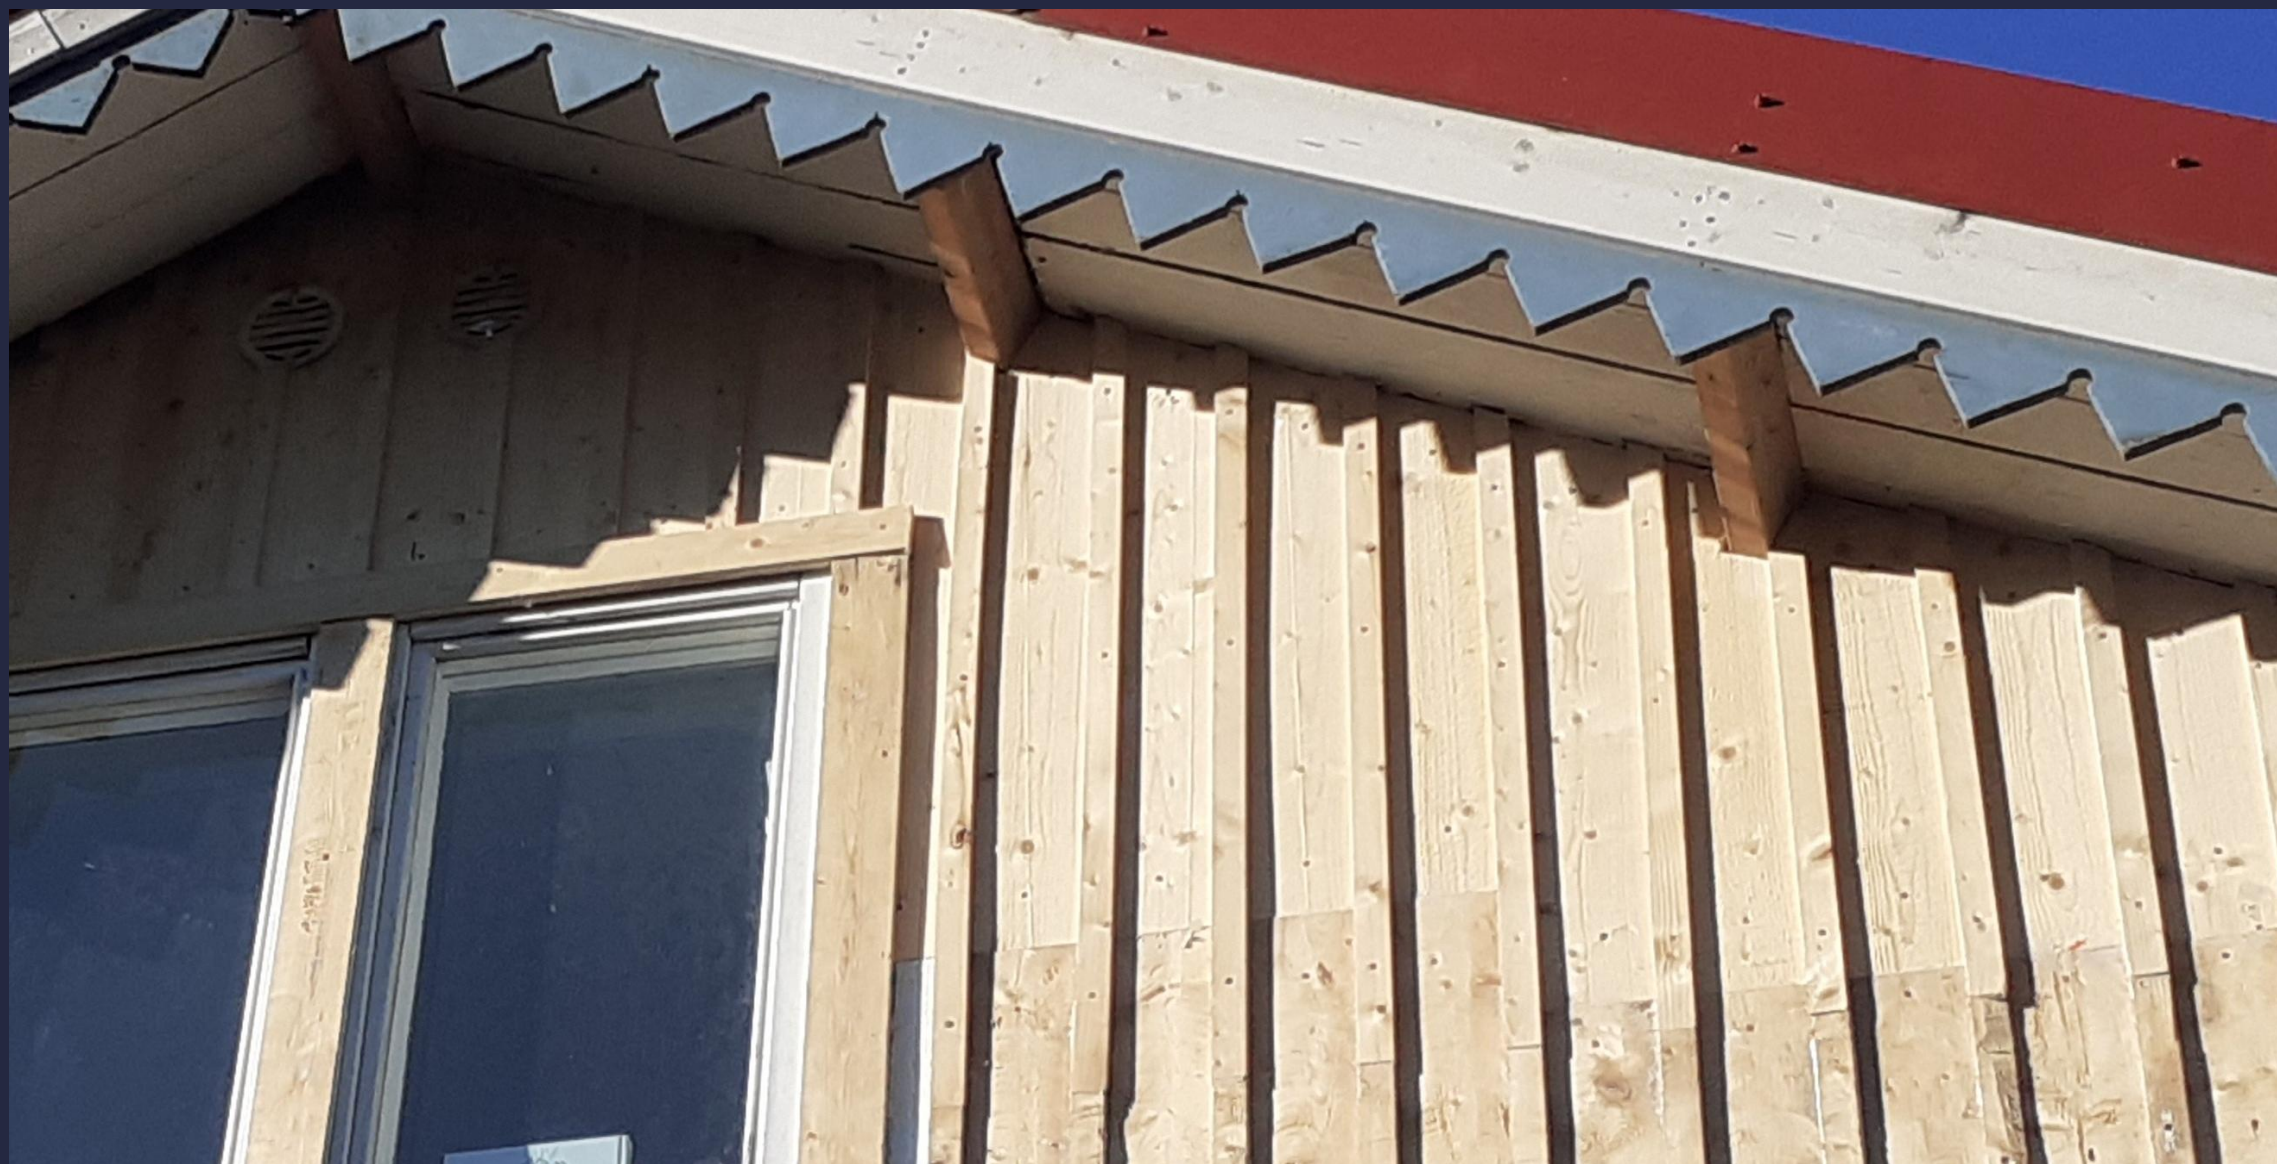
Vino yläpohja ilman kunnollista tuuletusta

Vino vesikatteen suuntainen tuulettumaton yläpohja on riskirakenne. Riskirakenne on yleinen erityisesti rintamamiestaloissa ja sitä vanhemmissa kaksikerroksisissa omakotitaloissa, joissa ylempi kerros on muutettu asumiskäyttöön.

Rakenne koostuu vesikaton suuntaisesta yläpohjarakenteesta, jonka lämmöneriste yltää vesikatteeseen asti ja estää ilman kiertämisen katteen alla. Yläpohjarakenteen alapinnassa on käytetty höyrynsulkua vaihtelevasti.

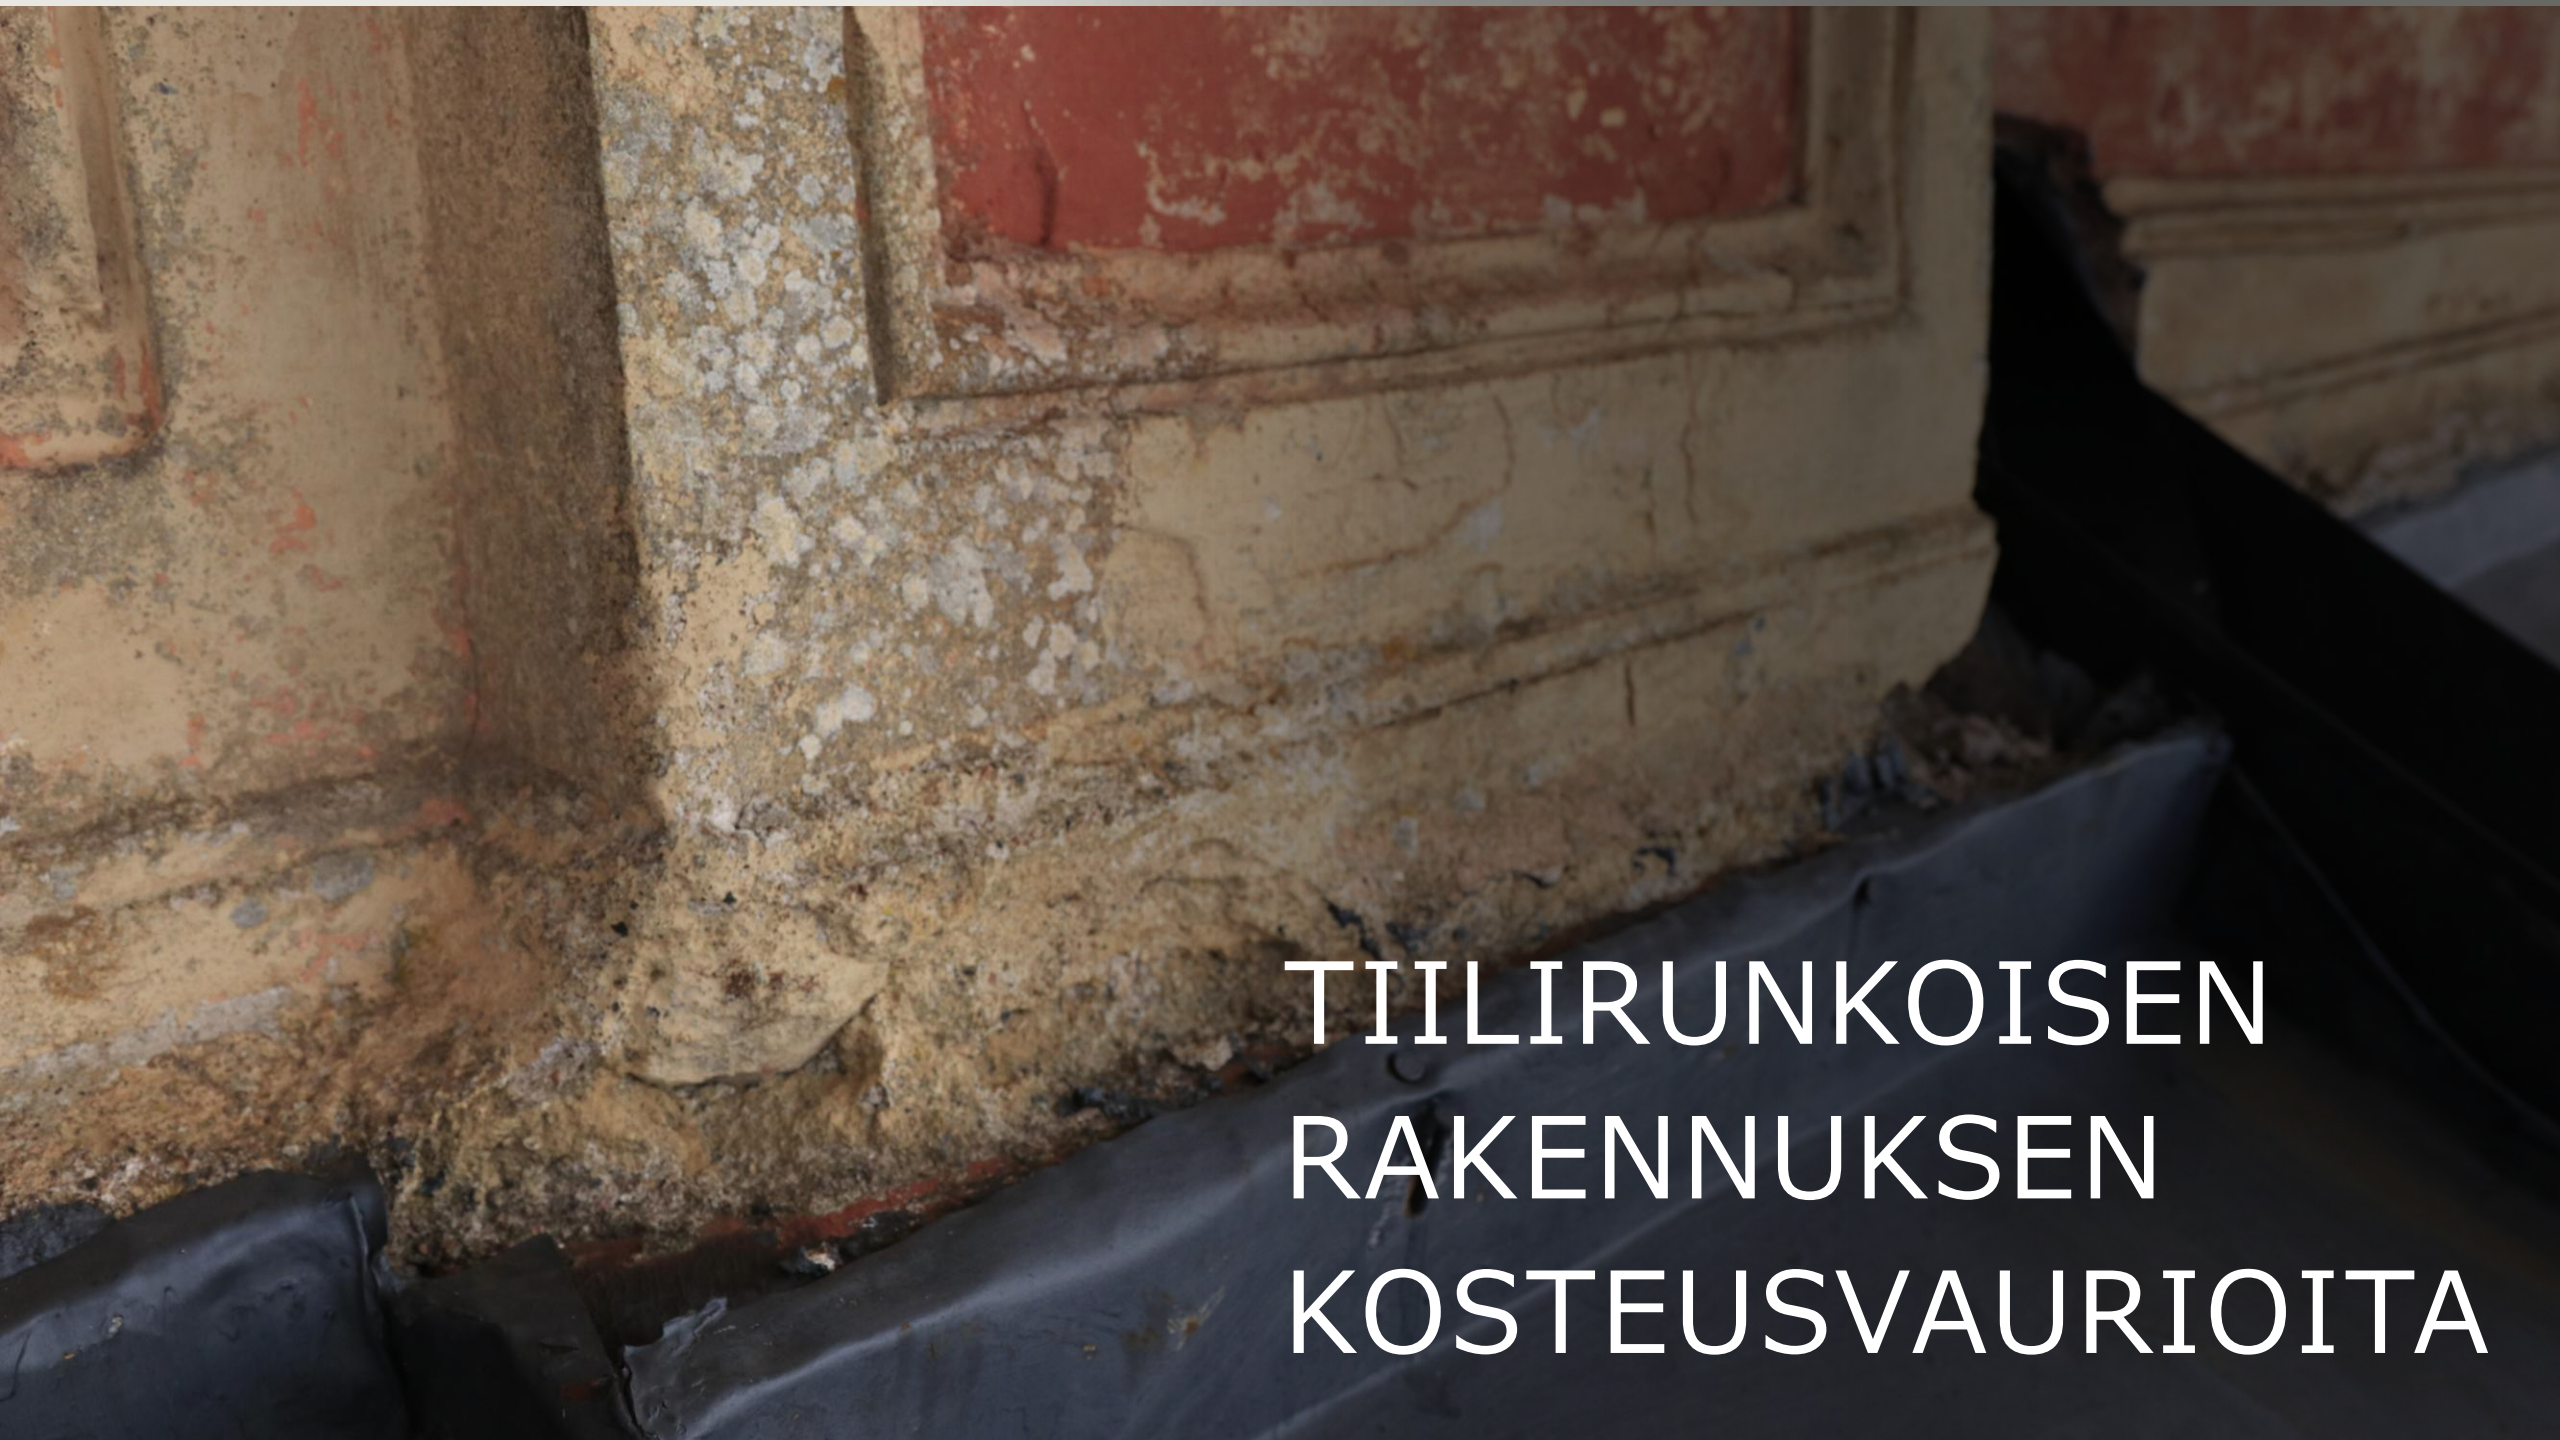
A close-up photograph of a brick wall showing significant water damage and mold growth. The bricks are discolored and crumbling, with a thick layer of white and grey mold or mildew covering much of the surface. A red-painted section is visible at the top. A black plastic sheet is draped over the bottom of the wall, suggesting an attempt to contain or protect the area.
