OSMO-Tuloksia

Maan rakenne ja kuivatus

Jukka Rajala
erikoissuunnittelija, OSMO-hanke
Helsingin yliopisto, Ruralia-instituutti
2.4.2019

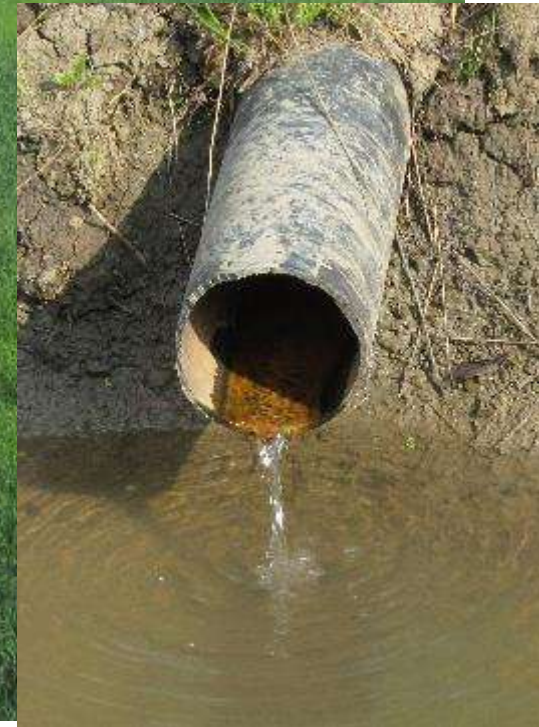
Tuleeko laskuaukosta vettä ?

Kaurapelto kesäkuun lopulla

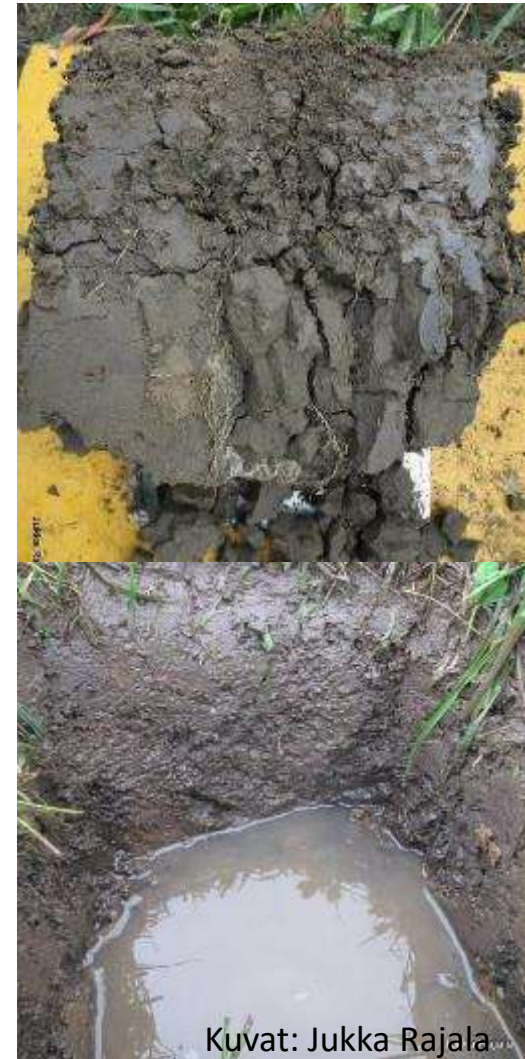
Fysikaalisen kasvukunto: Parannettavaa

- **Kuivatus**
 - laskuaukkoja tukkeessa
 - painanteissa vettä
 - reunaojat liian matalia
 - maassa riittämätön vedenläpäisy
- **Rakenne**
 - tiivistymiä ruokamultakerroksessa ja
 - pohjamaassa - jopa 60 cm syvyyteen
- **Mururakenne**
 - heikko
- **Vesi**
 - ei imeydy maahan ja edelleen salaojiin
- **Juuristo**
 - heikosti kehittynyt

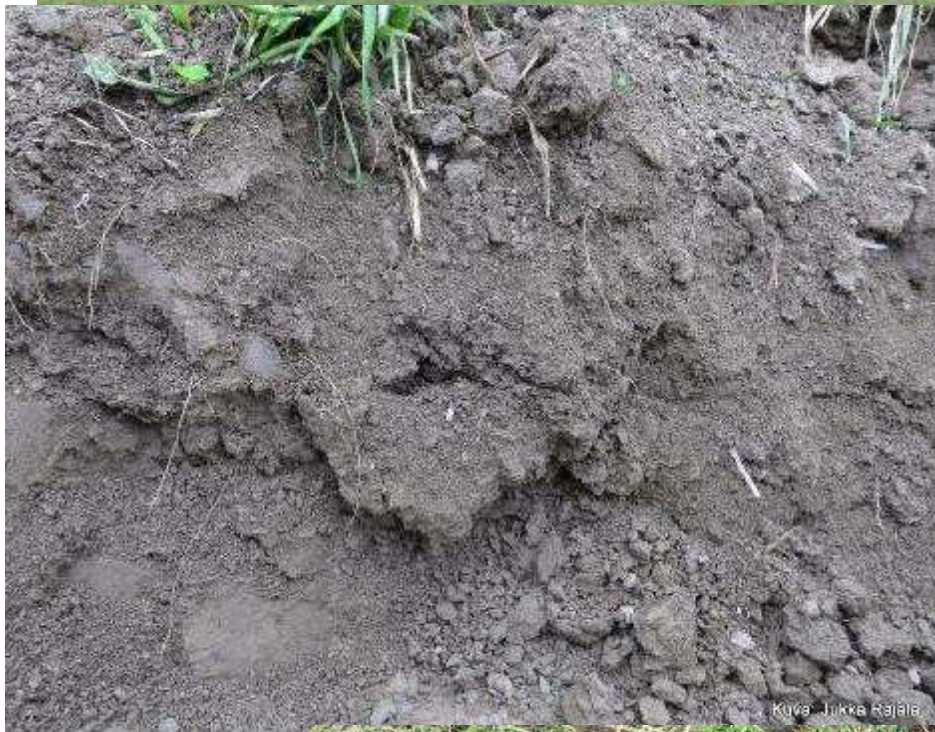
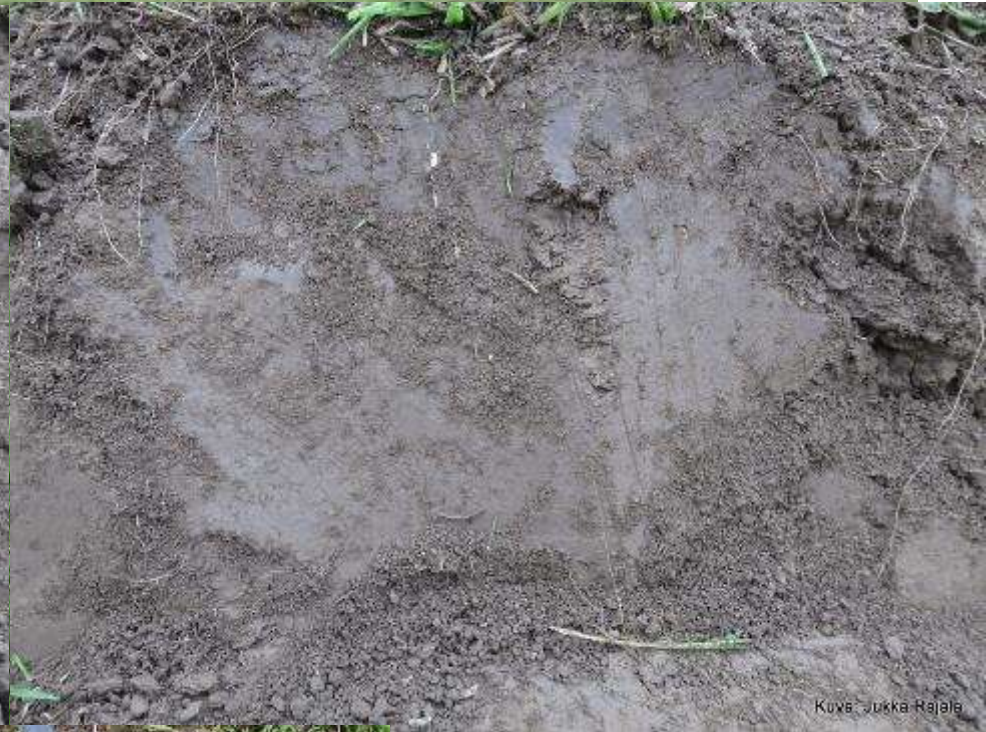
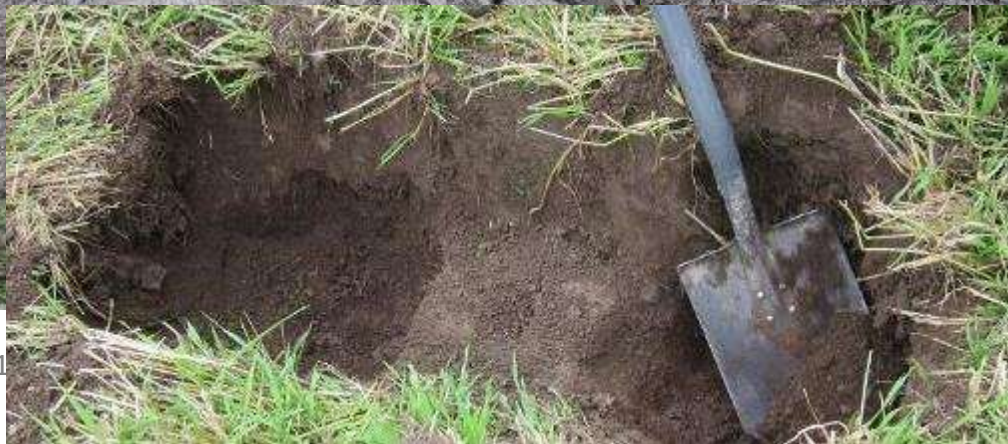
Apilaseosnurmi+jankkurointi toimii

SA Jankkuroitu

SA Jankkuroimaton

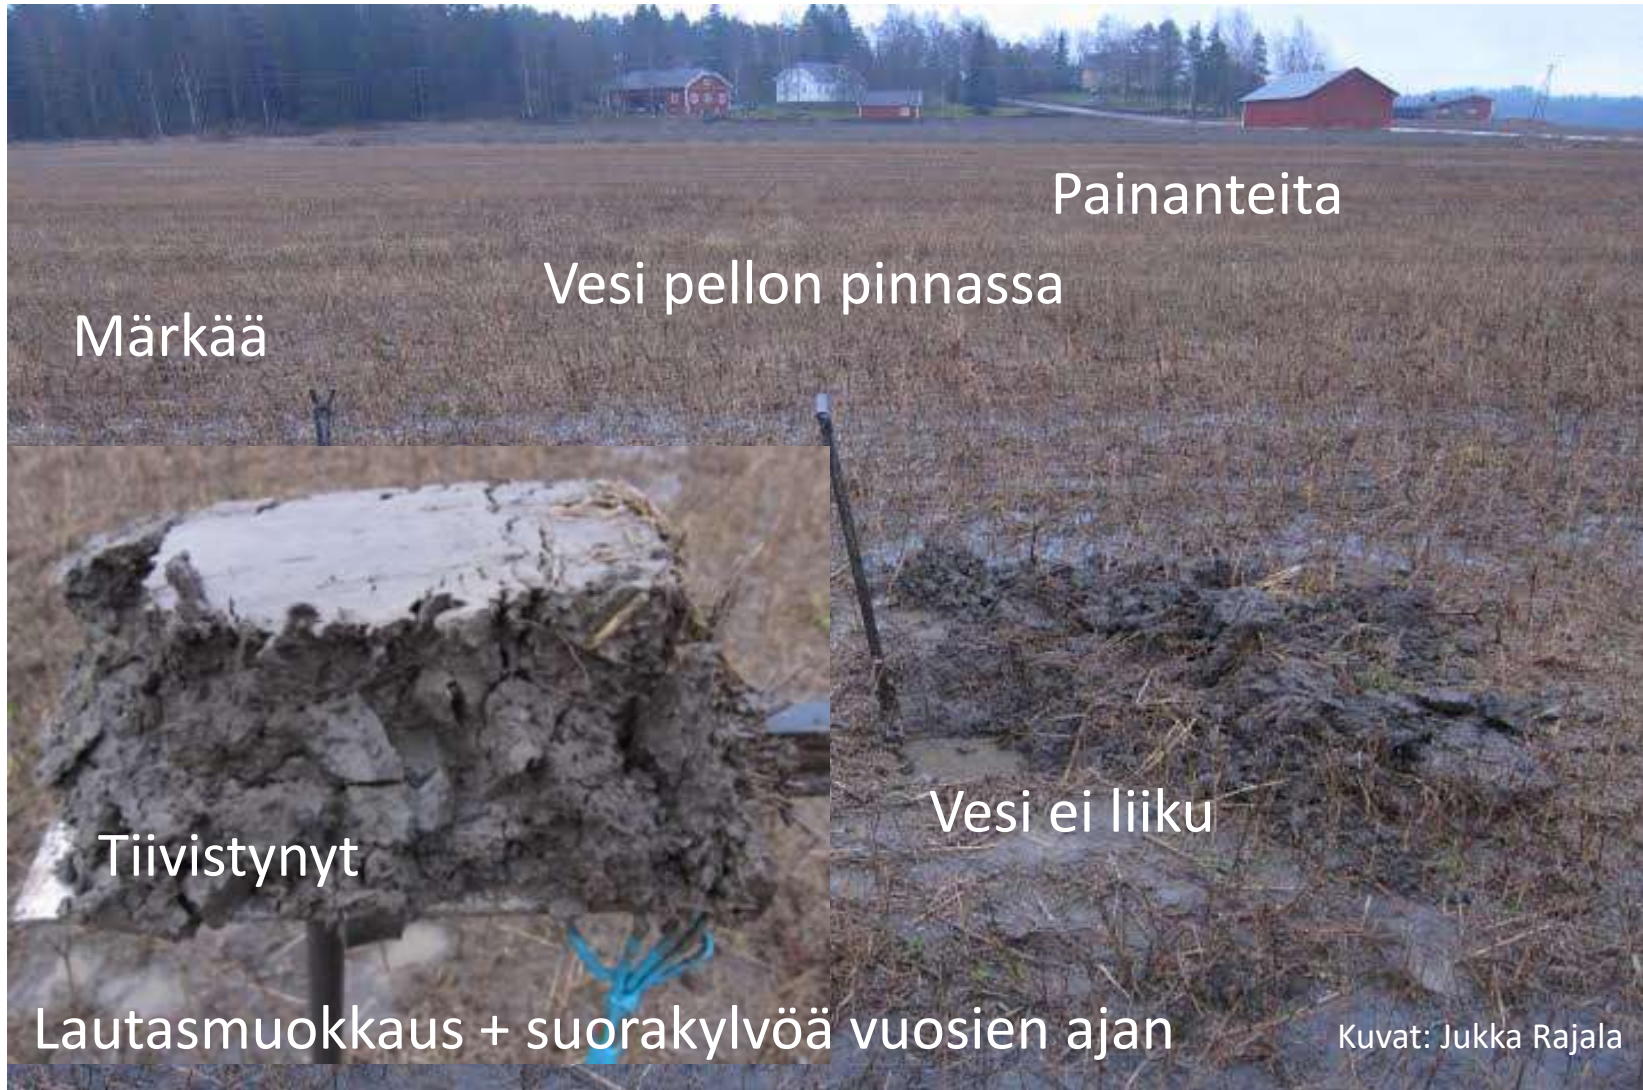
HtS Koelohko Hy 11.2015

- Tiivis/lohkareinen
- Pintakerros 5-7 cm
hyvärakenteinen
- Ruokamultakerros liian tiivis
- Pohjamaan yläosa tiivis
- Pohjamaa tiivis
- Ei lierokanavia
- =>Vedenläpäisykyky heikko
- =>Juuristo harva ja pieni
- Muruja syvemmällä hyvin vähän

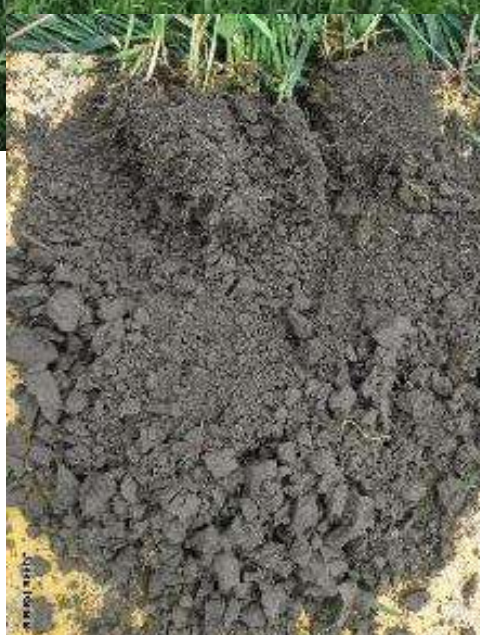
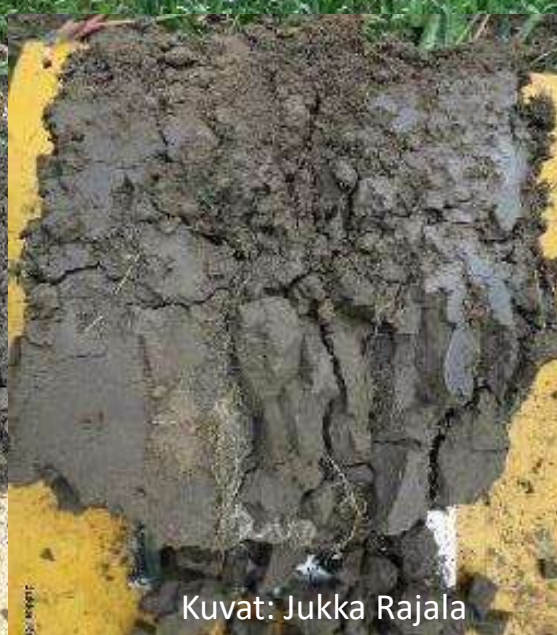
Syysvehnä
menestyi hyvin
Rakenne parani

Syysvehnä ei
menestynyt
Rakenne
ei parantunut

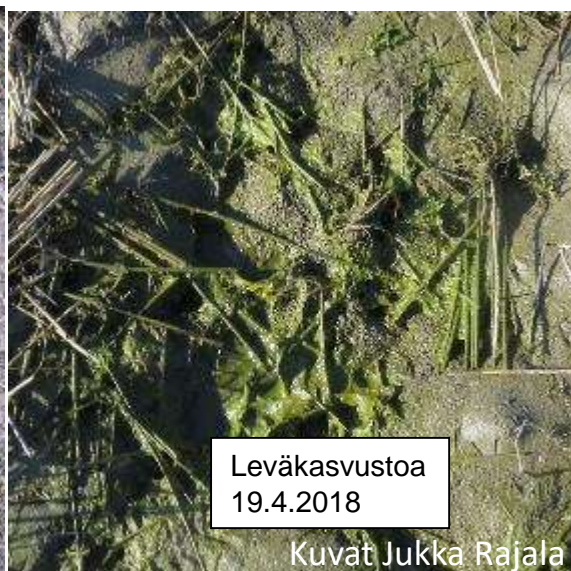
Leväkasvustoa
19.4.2018

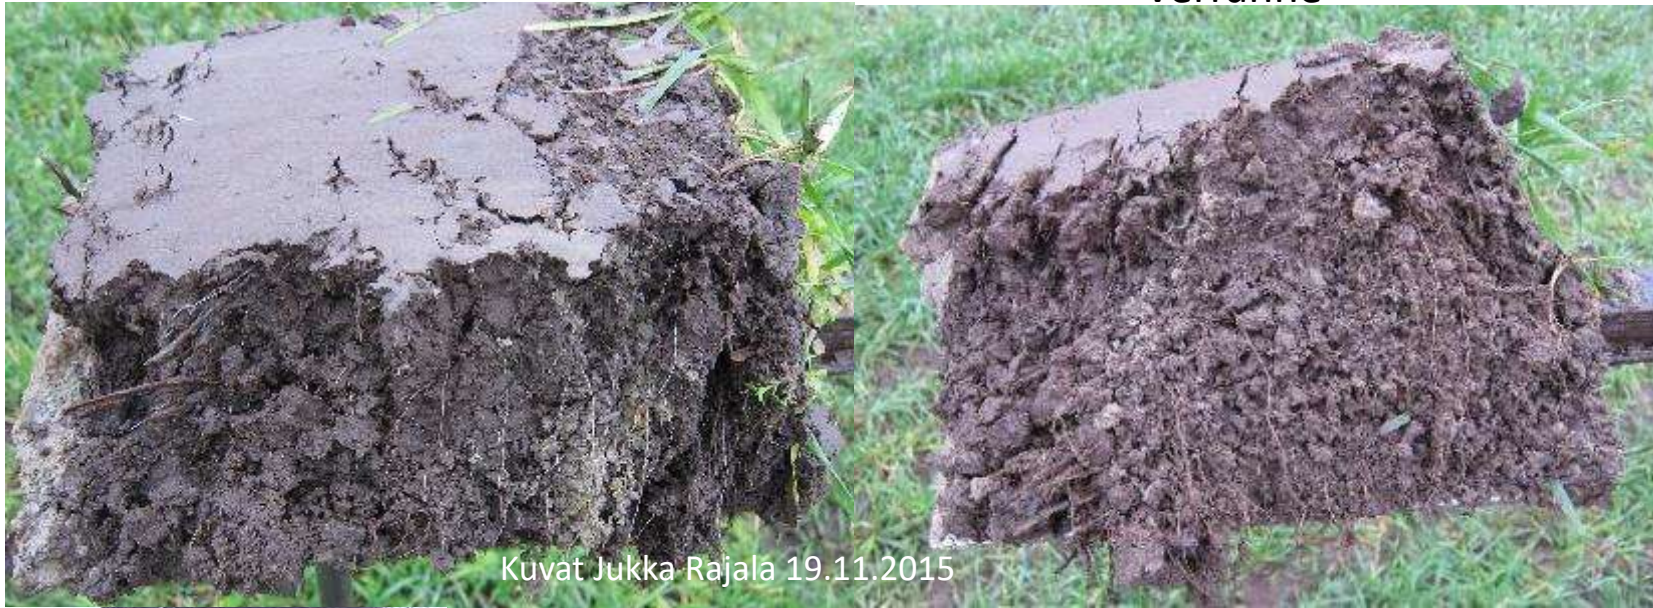
HHt– Rakenne PA

Pohjamaa tiivistä 60 cm syvyyteen

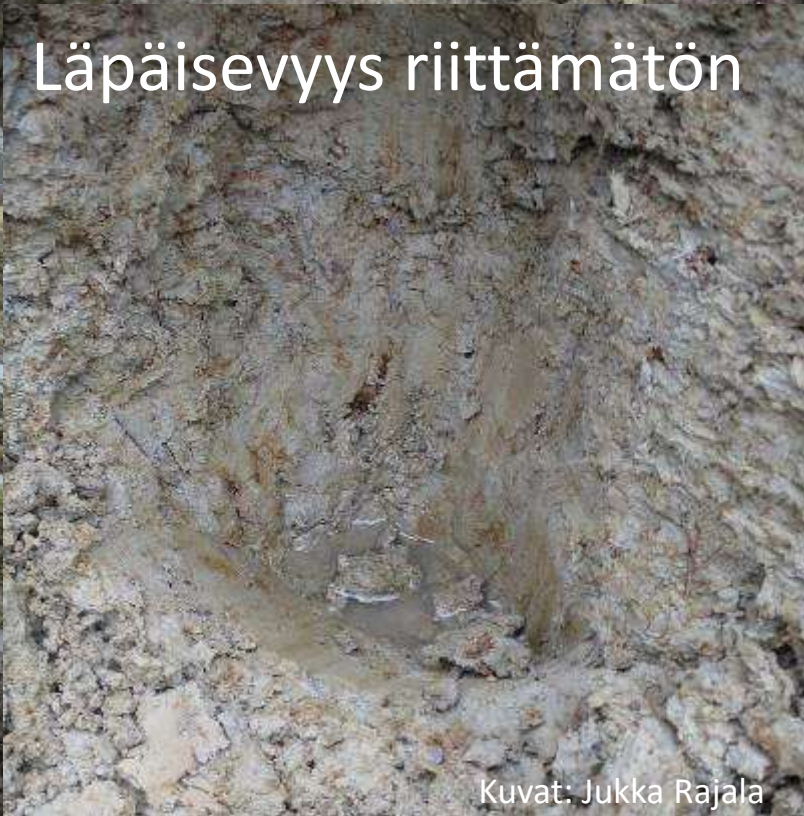
Pa 1 9.5.2018

Läpäisevyys riittämätön
